Asbestinventarisatetest

Noordlaan 31, 3600 Genk

Attestnummer : 20240118-000144.000

Uitgegeven op : 18.01.2024

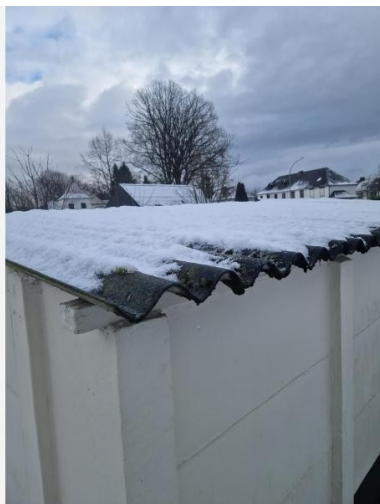
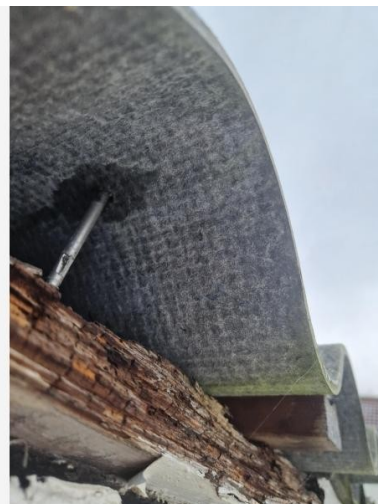
Het asbestmateriaal valt onder de mijlpaal van 2034.

Eindbeoordeling materiaalrisico	Verhoogd materiaalrisico en/of verhoogde kans op vezelvrijgave
---------------------------------	--

Gebondenheid	Categorie 1: hechtgebonden in oorsprong
Asbestsoort (vezeltype)	Crocidoliet aanwezig
Asbestconcentratie	Laag (< 50%)
Afschermingsgraad van het gehele materiaal	Geheel of deels (ook) vrij aan de binnenlucht
Toestand van het materiaal	Licht beschadigd, licht verweerd. Intact materiaal type Pical – asbestboard of categorie III 'gebondenheid'

Beschrijving	Golfplaten garage
Omgeving	Grenst aan binnen- en buitenlucht
Primaire drager	Schuin dak
Asbestmateriaal	Dak- en gevelbekleding - Golfplaat
Bindmiddel van asbestmateriaal	Cement
Gebondenheid op basis van bindmiddel	Hecht
Hoeveelheid (oppervlakte - aantal)	• 15,00 m ² - 1 stuk
Totale oppervlakte	15,00 m ²

Verwijderen

- Zorg voor een veilig beheer. Vermijd het beschadigen van het asbestmateriaal. Controleer de toestand jaarlijks op wijzigingen.
- Hemelwater dat afspoelt van asbestcement daken of gevels kan asbestdeeltjes bevatten. Gebruik het enkel voor gesloten circuits (bv. spoelen toiletten). Reinig na het vervangen van het dak of de gevel de dakgoten en regenwaterput of -ton om asbesthoudend sediment of slib te verwijderen

- Eenvoudige handelingen: mag via doe-het-zelf of door werknemer(s) met opleidingsattest eenvoudige handelingen
Het betreft een hechtgebonden asbestsoort. Informeer over de juiste technieken en beschermingsmateriaal vooraleer te verwijderen. Het kan via de geijkte kanalen afgevoerd worden bv. inzameling door Limburg.net: <https://www.limburg.net/asbest>. Bij verwijdering van het dak kan de dakwerker ook meer informatie meedelen bij het verwijderingsproces.

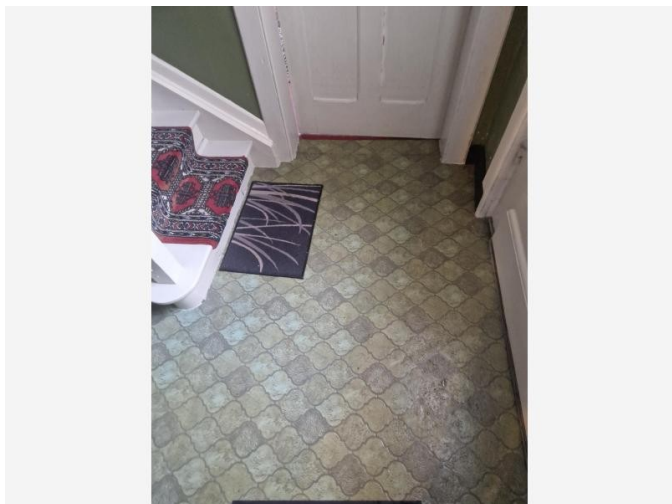
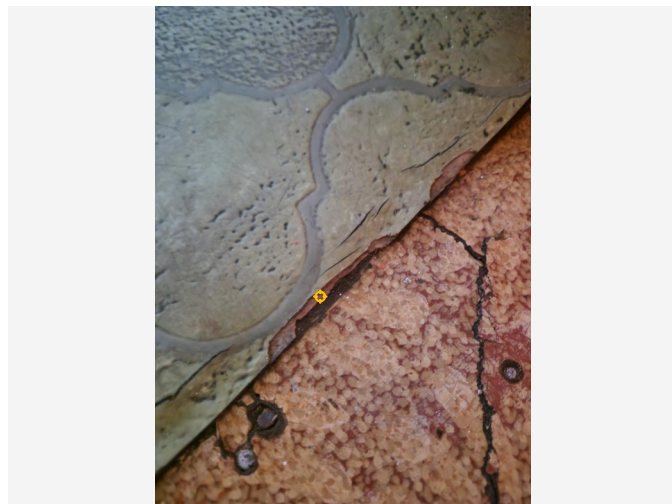
Het asbestmateriaal valt onder de mijlpaal van 2034.

Eindbeoordeling materiaalrisico	Laag materiaalrisico en/of verlaagde kans op vezelvrijgave
---------------------------------	--

Gebondenheid	Categorie 2: niet-hechtgebonden met matrix
Asbestsoort (vezeltype)	Alleen chrysotiel
Asbestconcentratie	Hoog ($\geq 50\%$)
Afschermingsgraad van het gehele materiaal	Geheel of deels (ook) vrij aan de binnenlucht
Toestand van het materiaal	Onbeschadigd, niet verweerd

#	Type	Referentie	Resultaat
2.1	Puntmonster	P4	Chrysotiel

Beschrijving	Vinylzeil inkom
Omgeving	Binnen
Primaire drager	Vloer
Asbestmateriaal	Prefab - afwerking - Vloerzeil
Bindmiddel van asbestmateriaal	Karton - papier - viltachtig
Gebondenheid op basis van bindmiddel	Niet-hechtgebonden
Hoeveelheid (oppervlakte - aantal)	• 9,00 m ² - 1 stuk
Totale oppervlakte	9,00 m ²

Verwijderen

- Zorg voor een veilig beheer. Vermijd het beschadigen van het asbestmateriaal. Controleer de toestand jaarlijks op wijzigingen.

- Eenvoudige handelingen: enkel door erkend asbestverwijderaer
Het betreft een niet-hechtgebonden asbestsoort waardoor het vinylzeil niet zelf verwijderd mag worden. Een erkende asbestverwijderaer beschikt over de nodige kennis en ervaring om niet-hechtgebonden asbest op een veilige manier te verwijderen. Ze nemen de vereiste voorzorgsmaatregelen om blootstelling aan asbestvezels te minimaliseren en zorgen voor een veilige afvoer van het verwijderde materiaal. Een erkende asbestverwijderaer kan u meer inlichtingen verschaffen.

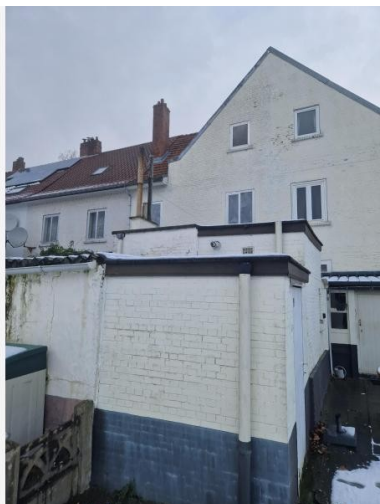
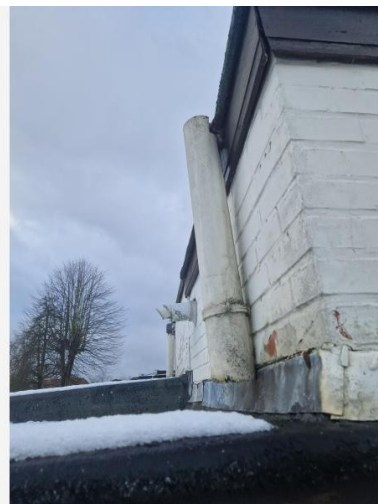
Het asbestmateriaal valt onder de mijlpaal van 2040.

Er kon geen document voorgelegd worden waaruit zou blijken dat de roofing van na 2001 dateert.

Eindbeoordeling materiaalrisico	Laag materiaalrisico en/of verlaagde kans op vezelvrijgave
---------------------------------	--

Gebondenheid	Categorie 1: hechtgebonden in oorsprong
Asbestsoort (vezeltype)	Alleen chrysotiel
Asbestconcentratie	Laag (< 50%)
Afschermingsgraad van het gehele materiaal	Geheel of deels vrij aan de buitenlucht
Toestand van het materiaal	Licht beschadigd, licht verweerd. Intact materiaal type Pical – asbestboard of categorie III 'gebondenheid'

Beschrijving	Roofing plat dak
Omgeving	Buiten
Primaire drager	Plat dak
Asbestmateriaal	Dak- en gevelbekleding - Roofing
Bindmiddel van asbestmateriaal	Bitumen (roofing, teer, asfalt)
Gebondenheid op basis van bindmiddel	Hecht

Zorgvuldig beheren

- Zorg voor een veilig beheer. Vermijd het beschadigen van het asbestmateriaal. Controleer de toestand jaarlijks op wijzigingen.
- Hemelwater dat afspoelt van asbestcement daken of gevels kan asbestdeeltjes bevatten. Gebruik het enkel voor gesloten circuits (bv. spoelen toiletten). Reinig na het vervangen van het dak of de gevel de dakgoten en regenwaterput of -ton om asbesthoudend sediment of slib te verwijderen

- Eenvoudige handelingen: mag via doe-het-zelf of door werknemer(s) met opleidingsattest eenvoudige handelingen
Het betreft een hechtgebonden asbestsoort. Informeer over de juiste technieken en beschermingsmateriaal vooraleer te verwijderen. Enkel bij boren, slijpen of het beschadigen van de roofing kunnen er vezels vrijkomen. Het kan via de geijkte kanalen afgevoerd worden bv. inzameling door Limburg.net: <https://www.limburg.net/asbest>. Test het materiaal voor verwijdering op het al dan niet asbesthoudend karakter. Er kan eveneens bijkomende informatie gevraagd worden bij de dakwerker die overgaat tot verwijdering of vervanging.

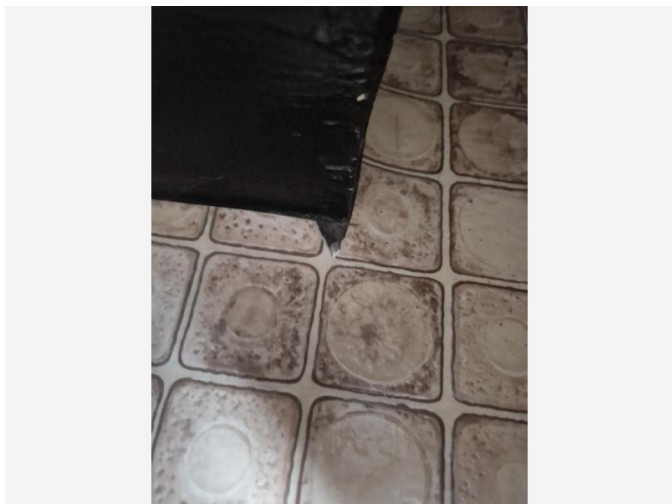
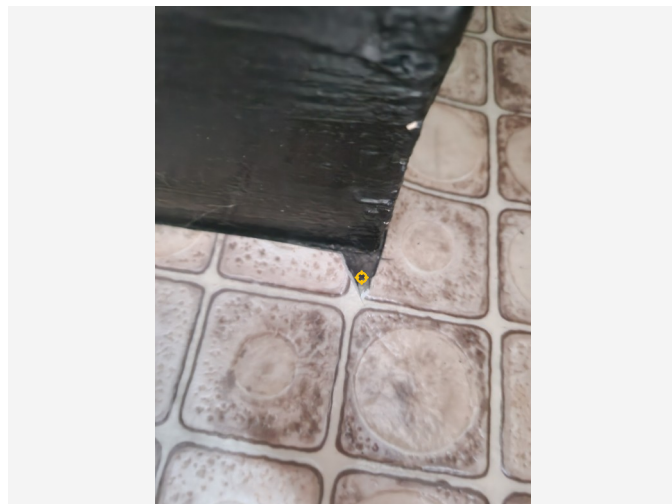
Het asbestmateriaal valt onder de mijlpaal van 2040.

Eindbeoordeling materiaalrisico	Laag materiaalrisico en/of verlaagde kans op vezelvrijgave
---------------------------------	--

Gebondenheid	Categorie 1: hechtgebonden in oorsprong
Asbestsoort (vezeltype)	Alleen chrysotiel
Asbestconcentratie	Hoog ($\geq 50\%$)
Afschermingsgraad van het gehele materiaal	Geheel of deels (ook) vrij aan de binnenlucht
Toestand van het materiaal	Onbeschadigd, niet verweerd

#	Type	Referentie	Resultaat
4.1	Puntmonster	P6	Chrysotiel

Beschrijving	Vinylzeil slaapkamer
Omgeving	Binnen
Primaire drager	Vloer
Asbestmateriaal	Prefab - afwerking - Vloerzeil
Bindmiddel van asbestmateriaal	Kunststof of -hars
Gebondenheid op basis van bindmiddel	Hecht
Hoeveelheid (oppervlakte - aantal)	• 12,00 m ² - 1 stuk
Totale oppervlakte	12,00 m ²

Zorgvuldig beheren

- Zorg voor een veilig beheer. Vermijd het beschadigen van het asbestmateriaal. Controleer de toestand jaarlijks op wijzigingen.

- Eenvoudige handelingen: enkel door erkend asbestverwijderaar
Het betreft een niet-hechtgebonden asbestsoort waardoor het vinylzeil niet zelf verwijderd mag worden. Een erkende asbestverwijderaar beschikt over de nodige kennis en ervaring om niet-hechtgebonden asbest op een veilige manier te verwijderen. Ze nemen de vereiste voorzorgsmaatregelen om blootstelling aan asbestvezels te minimaliseren en zorgen voor een veilige afvoer van het verwijderde materiaal. Een erkende asbestverwijderaar kan u meer inlichtingen verschaffen.

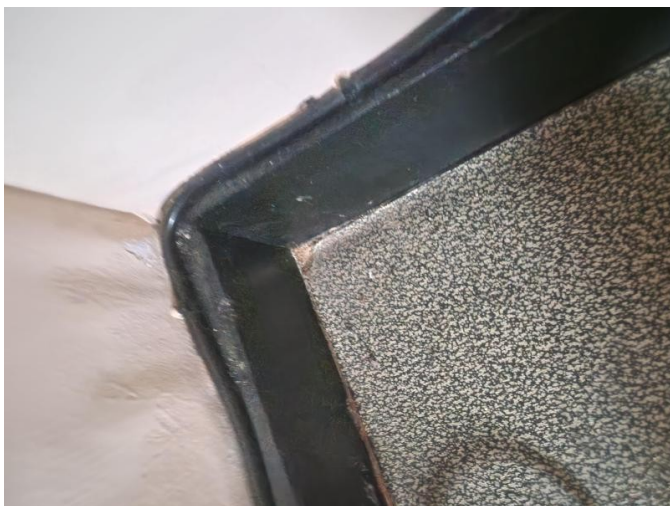
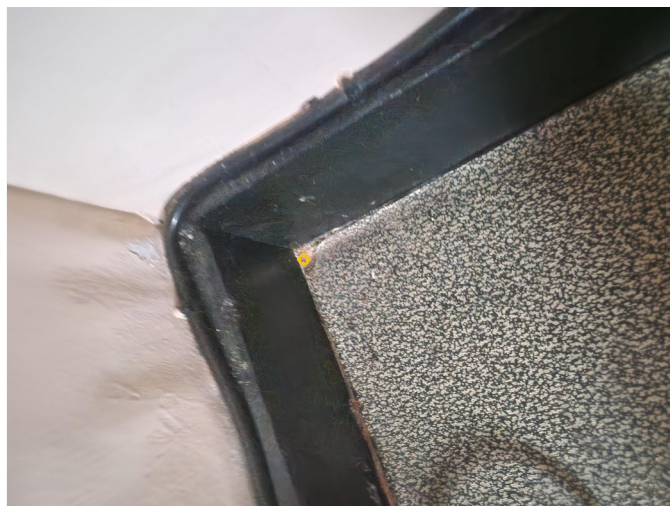
Fiche 5: Vinylzeil sofaruimte

Geen asbest

#	Type	Referentie	Resultaat
5.1	Puntmonster	P1	Geen asbest

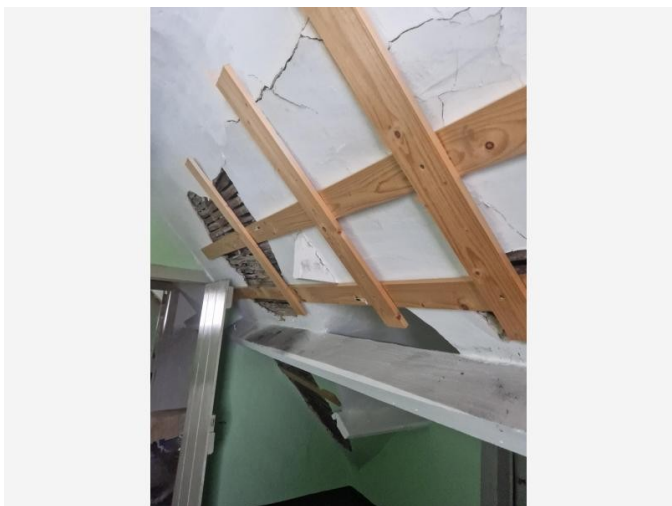
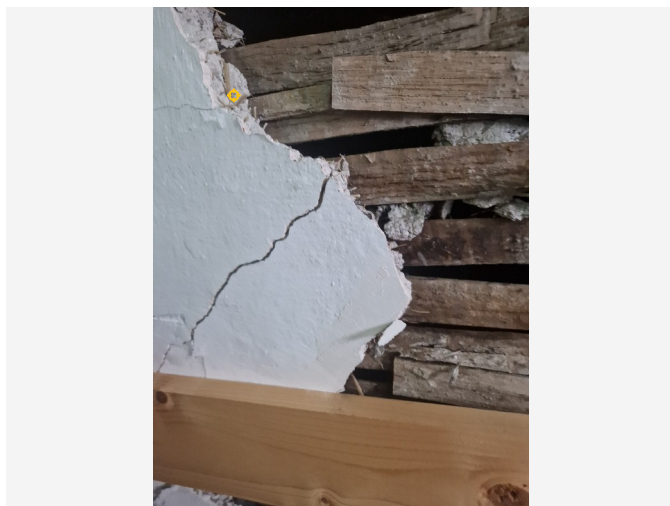
Fiche 6: Pleister plafonds

Geen asbest

#	Type	Referentie	Resultaat
6.1	Mengmonster	MM2	Geen asbest

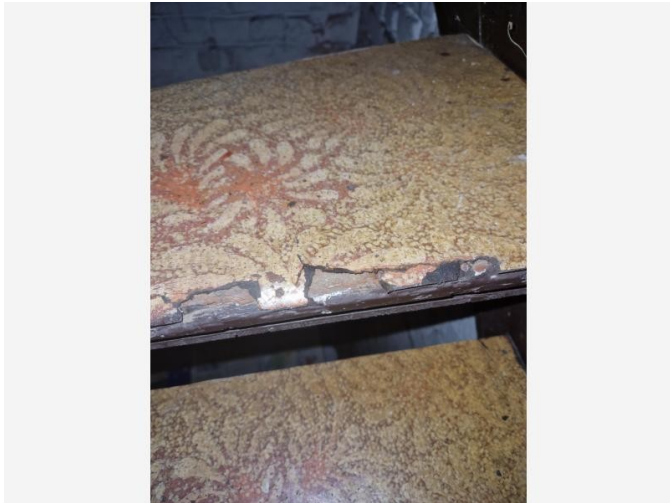
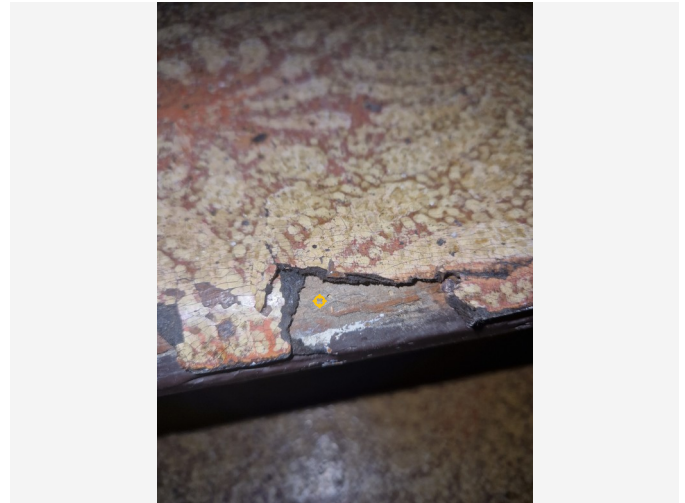
Geen asbest

#	Type	Referentie	Resultaat
7.1	Puntmonster	P5	Geen asbest

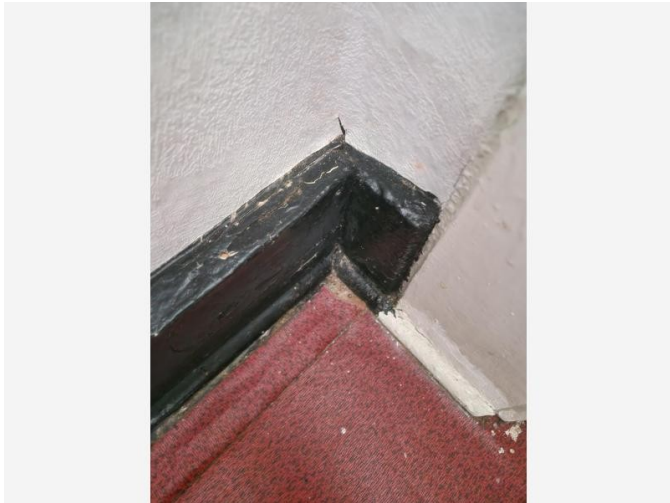
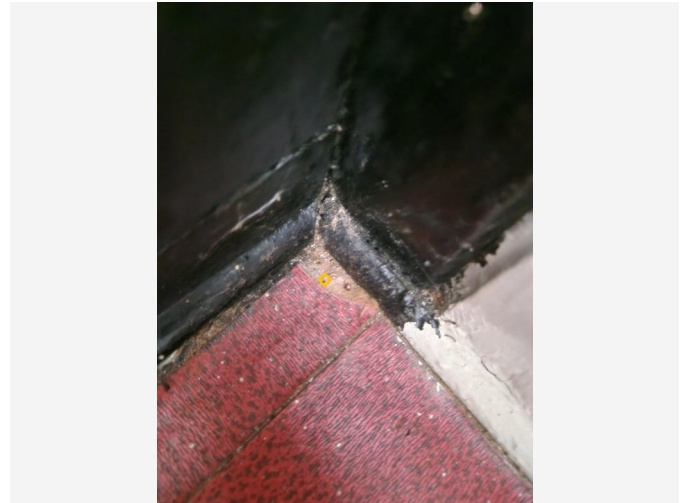
Fiche 8: Vinylzeil zitruimte

Geen asbest

#	Type	Referentie	Resultaat
8.1	Puntmonster	P3	Geen asbest

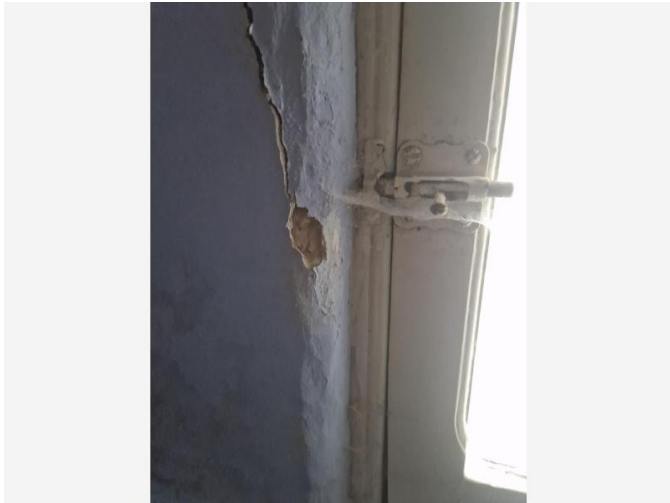
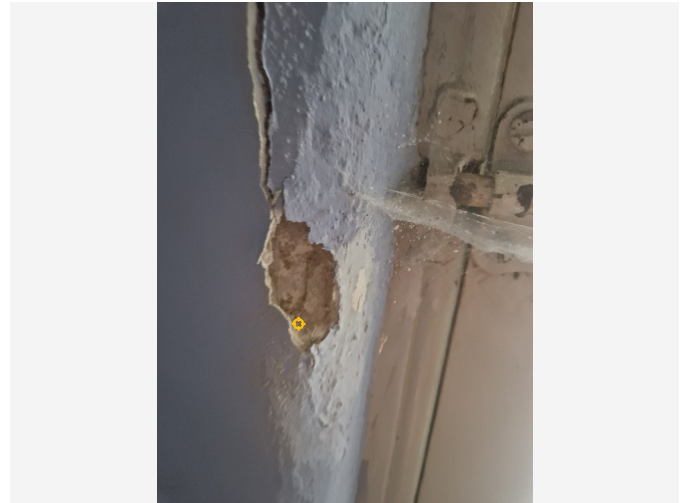
Geen asbest

#	Type	Referentie	Resultaat
9.1	Mengmonster	MM1	Geen asbest

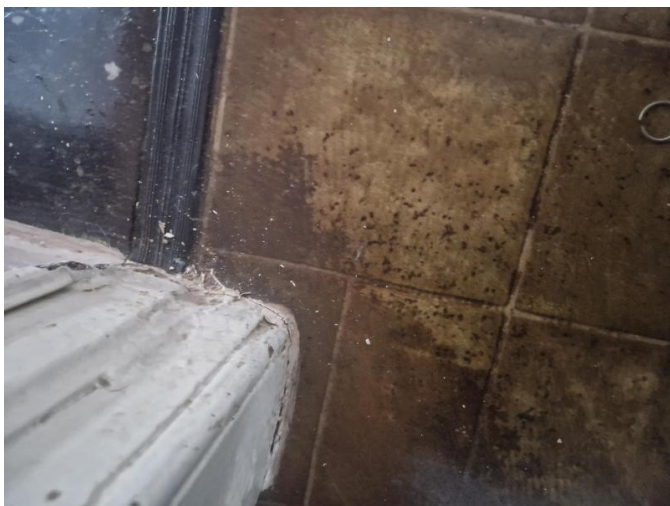
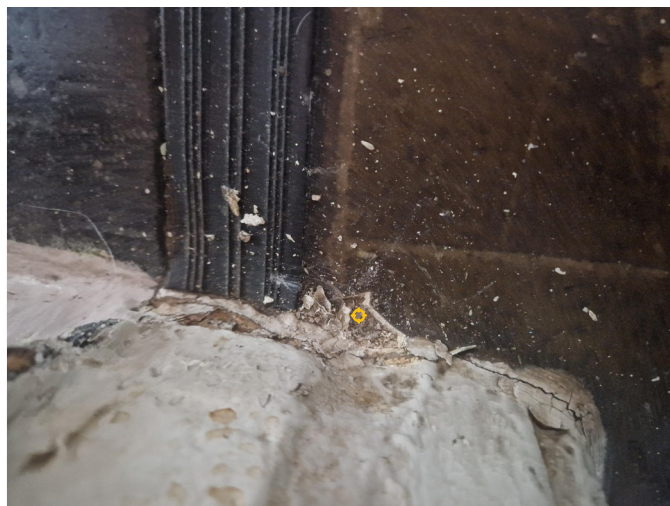
Geen asbest

#	Type	Referentie	Resultaat
10.1	Puntmonster	P2	Geen asbest
