Asbestinventarisatetest

Marcel Habetslaan 11, 3600 Genk

Attestnummer : 20240202-000204.000

Uitgegeven op : 02.02.2024

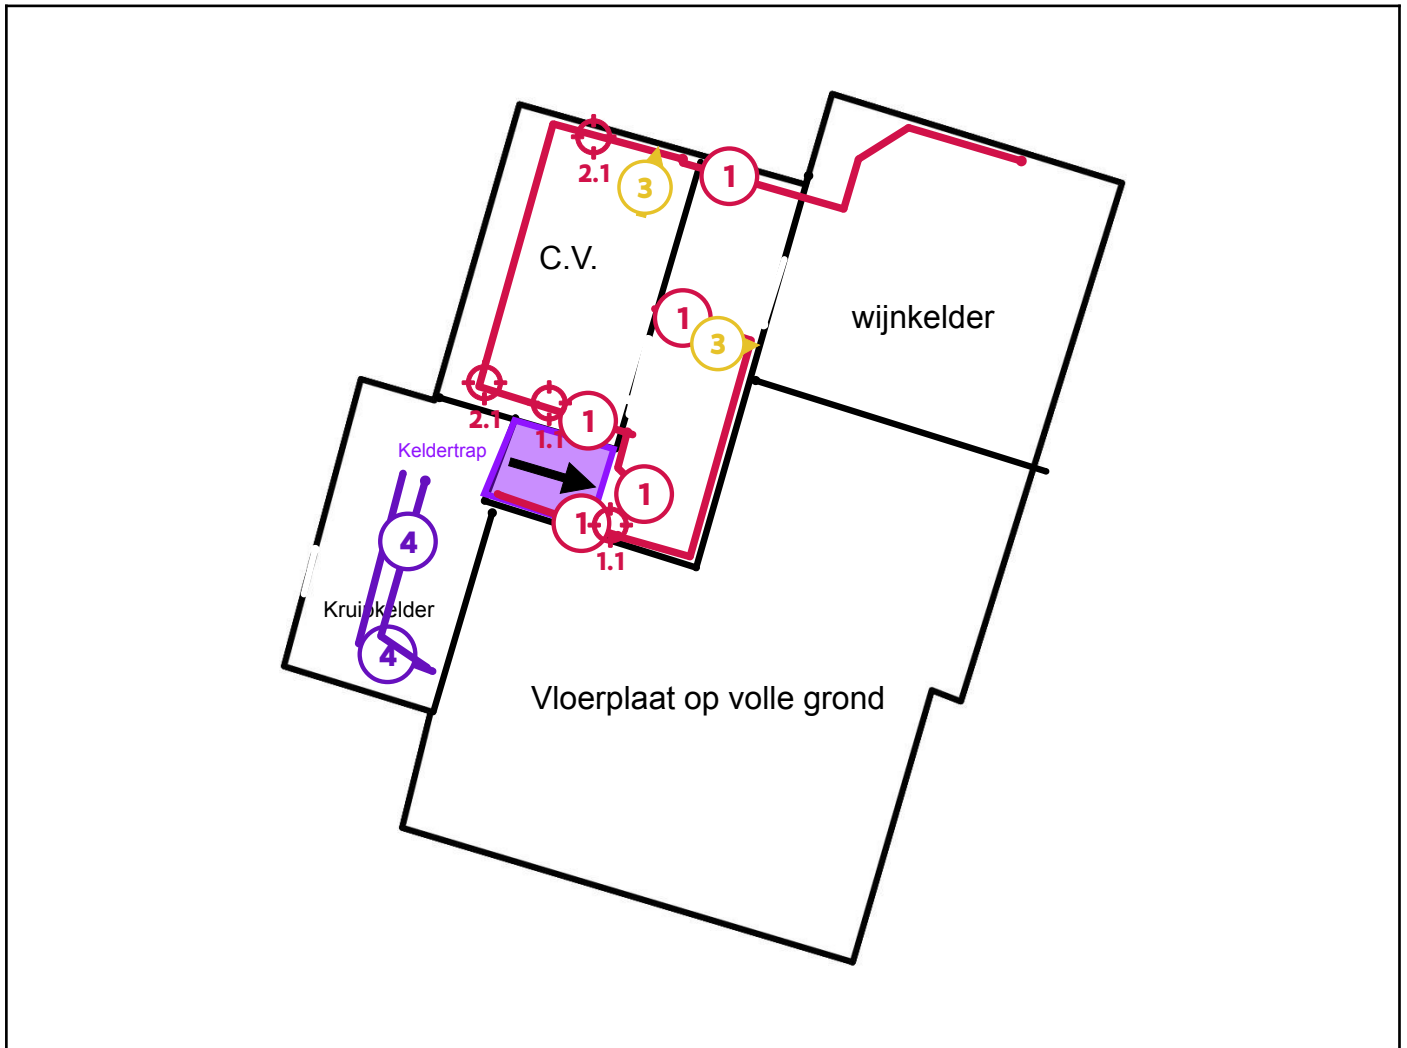
Plan 1.1: Kelder

Beschrijving	Type	Actie
1. Buisisolatie Recht	Asbestmateriaal	Dringend verwijderen
1.1 Code: MM3	Mengmonster	-
2. Buisisolatie Bocht	Asbestmateriaal	Dringend verwijderen
2.1 Code: MM4	Mengmonster	-
3. Bakelieten schakelaars en schakelkast	Asbestmateriaal	Zorgvuldig beheren
4. Buisisolatie kruipkelder	Advies	-

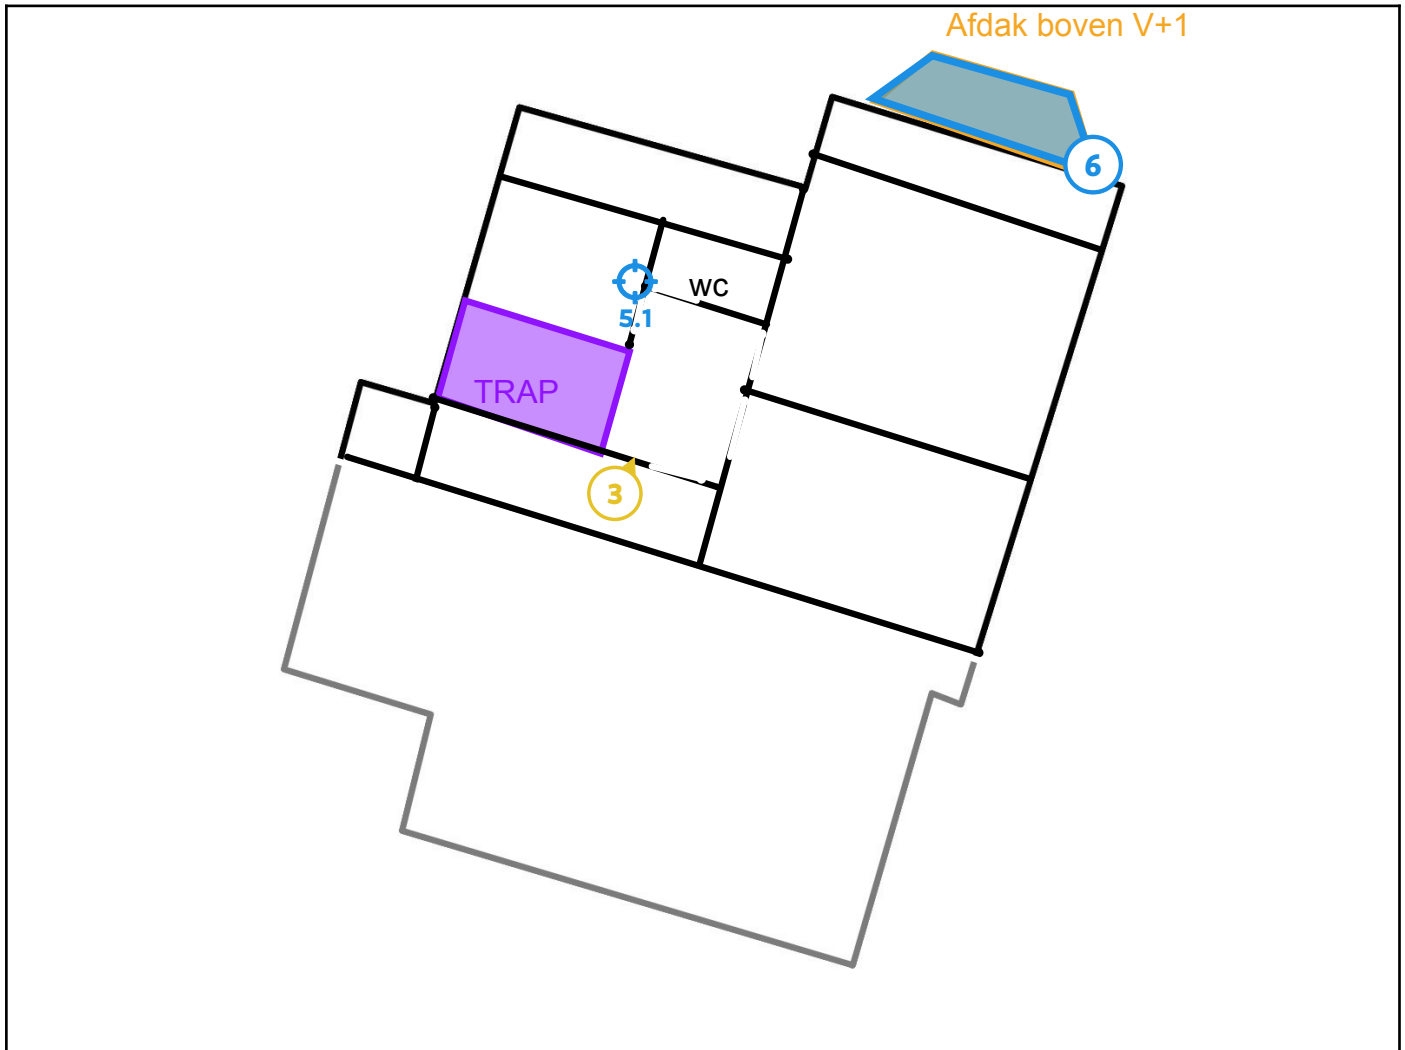
Plan 1.4: Zolderverdiep

Beschrijving	Type	Actie
3. Bakelieten schakelaars en schakelkast	Asbestmateriaal	Zorgvuldig beheren
5. Pleisterwerk Wand	Geen asbest	-
5.1 Code: MM1	Mengmonster	-
6. Rode Roofingshingles afdakjes	Geen asbest	-

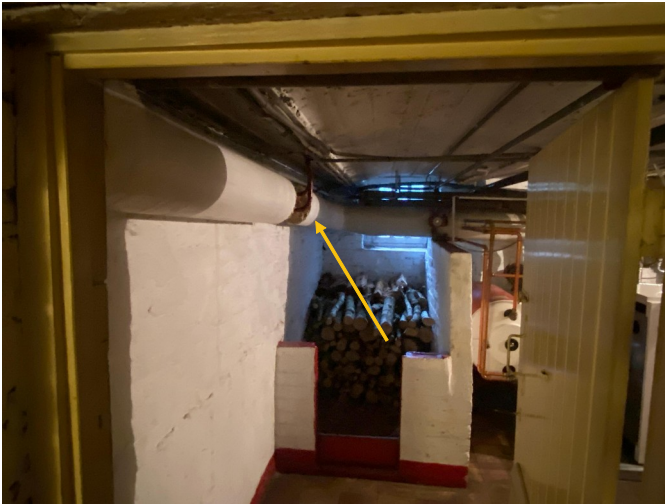
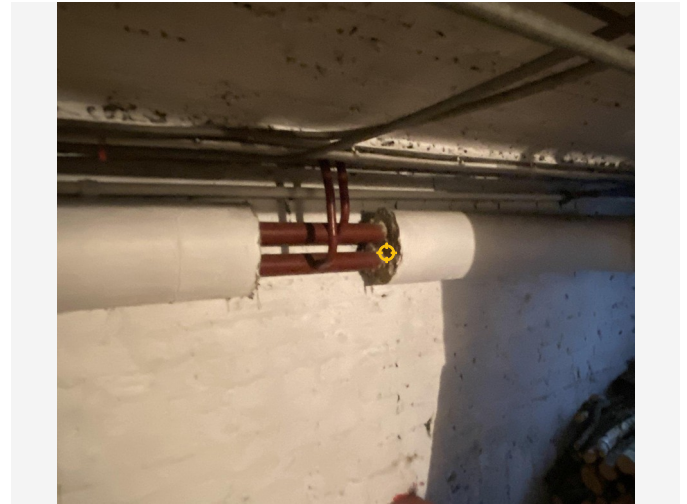
Eindbeoordeling materiaalrisico	Hoog materiaalrisico en/of hoge kans op vezelvrijgave
---------------------------------	---

Gebondenheid	Categorie 2: niet-hechtgebonden met matrix
Asbestsoort (vezeltype)	Crocidoliet aanwezig
Asbestconcentratie	Hoog ($\geq 50\%$)
Afschermingsgraad van het gehele materiaal	Geheel of deels (ook) vrij aan binnenluchtstromen
Toestand van het materiaal	Zwaar beschadigd, zwaar verweerd

#	Type	Referentie	Resultaat
1.1	Mengmonster	MM3	Amosiet, Chrysotiel, Crocidoliet

Beschrijving	Buisisolatie Recht
Omgeving	Binnen
Primaire drager	HVAC infrastructuur en uitrusting
Asbestmateriaal	In-situ afwerkingslagen - Thermische isolatie
Bindmiddel van asbestmateriaal	Gips - kalk

Gebondenheid op basis van bindmiddel	Niet-hechtgebonden
Hoeveelheid (lengte - omtrek - dikte - aantal)	<ul style="list-style-type: none"> • 20,00 m - 63,00 cm - 15,00 cm - 1 stuk
Totaal volume	1,89 m ³
Eenvoudig bereikbaar	Ja
Bevestigingswijze	<ul style="list-style-type: none"> • Verlijmd, ingegoten, versmeerd
Identificatiemethode	Vaststelling met monstername
Destructieve handeling voor identificatie	Nee
Opmerking	Hoeveelheid is ruw geschat, meerdere diameters van isolatie aanwezig.

Dringend verwijderen

- Zorg voor een veilig beheer. Vermijd het beschadigen van het asbestmateriaal. Controleer de toestand jaarlijks op wijzigingen.
- Sluit de ruimte luchtdicht af en vermijd het betreden van de ruimte.
- Scherm in afwachting van verwijdering het asbestmateriaal af van luchtstromingen en verstoring: bijvoorbeeld door het te verpakken, te fixeren, af te dekken, signalisatie - afbakening aan te brengen, ...
- Zorg voor een veilig beheer en verwijder dit asbestmateriaal wanneer het bij werken eenvoudig bereikbaar wordt. Controleer de toestand jaarlijks op wijzigingen.
- Verwijder dit asbestmateriaal zo snel mogelijk. Volg de toestand goed op.

- Hermetische zone (erkend asbestverwijderaar)
De kans op vrijgave van asbestvezels tijdens verwijdering is zeer groot. Enkel te verwijderen door een erkende asbestverwijderaar die de nodige/geldende veiligheidsmaatregelen neemt volgens codex Welzijn of het werk.

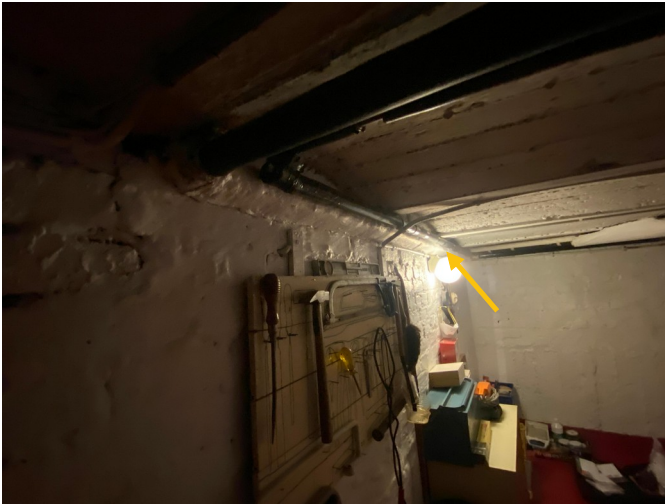
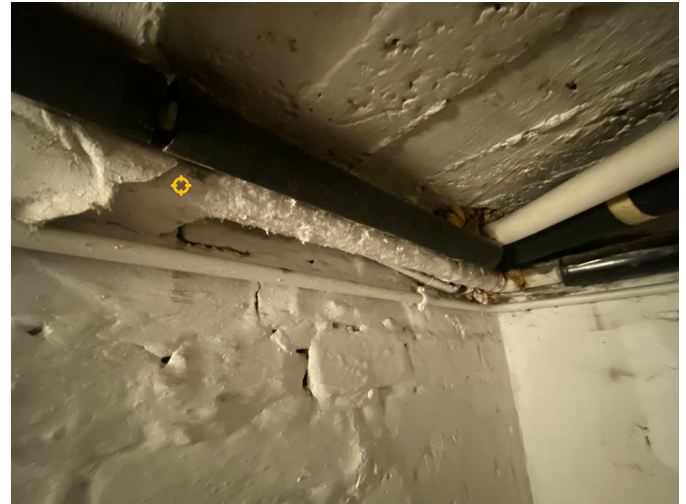
Eindbeoordeling materiaalrisico	Hoog materiaalrisico en/of hoge kans op vezelvrijgave
Opmerking	De afscherming van bepaalde leidingen is afwezig en de asbestvezels zijn zichtbaar, vandaar de term "zwaar beschadigd".

Gebondenheid	Categorie 2: niet-hechtgebonden met matrix
Asbestsoort (vezeltype)	Crocidoliet aanwezig
Asbestconcentratie	Hoog ($\geq 50\%$)
Afschermingsgraad van het gehele materiaal	Geheel of deels (ook) vrij aan binnenluchtstromen
Toestand van het materiaal	Zwaar beschadigd, zwaar verweerd

#	Type	Referentie	Resultaat
2.1	Mengmonster	MM4	Amosiet, Chrysotiel, Crocidoliet

Beschrijving	Buisisolatie Bocht
Omgeving	Binnen
Primaire drager	HVAC infrastructuur en uitrusting

Asbestmateriaal	In-situ afwerkingslagen - Thermische isolatie
Bindmiddel van asbestmateriaal	Gips - kalk
Gebondenheid op basis van bindmiddel	Niet-hechtgebonden
Hoeveelheid (lengte - omtrek - dikte - aantal)	<ul style="list-style-type: none"> • 1,00 m - 60,00 cm - 15,00 cm - 10 stuks
Totaal volume	0,90 m ³
Eenvoudig bereikbaar	Ja
Bevestigingswijze	<ul style="list-style-type: none"> • Verlijmd, ingegoten, versmeerd
Identificatiemethode	Vaststelling met monsternamen
Destructieve handeling voor identificatie	Nee
Opmerking	Hoeveelheid ruw geschat wegens aanwezigheid van verschillende diameters aan isolatie.

Dringend verwijderen

- Zorg voor een veilig beheer. Vermijd het beschadigen van het asbestmateriaal. Controleer de toestand jaarlijks op wijzigingen.
- Sluit de ruimte luchtdicht af en vermijd het betreden van de ruimte.
- Scherm in afwachting van verwijdering het asbestmateriaal af van luchtstromingen en verstoring: bijvoorbeeld door het te verpakken, te fixeren, af te dekken, signalisatie - afbakening aan te brengen, ...
- Zorg voor een veilig beheer en verwijder dit asbestmateriaal wanneer het bij werken eenvoudig bereikbaar wordt. Controleer de toestand jaarlijks op wijzigingen.
- Verwijder dit asbestmateriaal zo snel mogelijk. Volg de toestand goed op.

- Hermetische zone (erkend asbestverwijderaar)
De kans op vrijgave van asbestvezels tijdens verwijdering is zeer groot. Enkel te verwijderen door een erkende asbestverwijderaar die de nodige/geldende veiligheidsmaatregelen neemt volgens codex Welzijn of het werk.

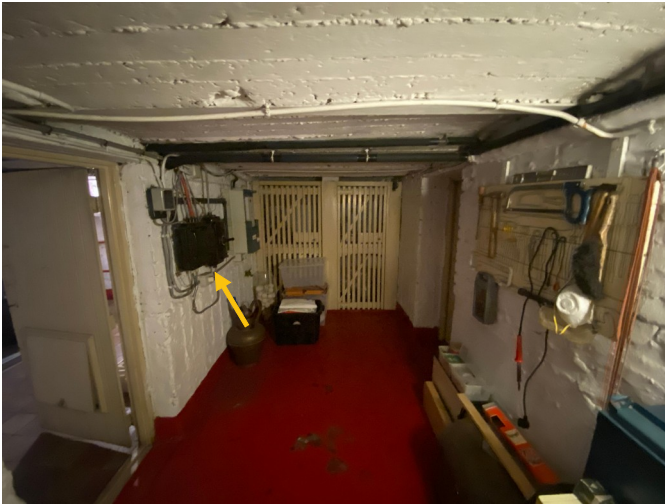
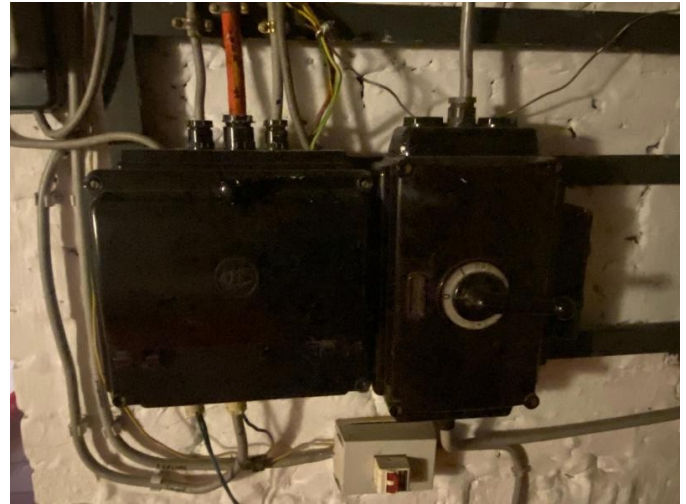
Eindbeoordeling materiaalrisico	Laag materiaalrisico en/of verlaagde kans op vezelvrijgave
Opmerking	Geen beschadigingen vastgesteld aan de Elektrische infrastructuur, deze waren tijdens het plaatsbezoek nog in gebruik.

Gebondenheid	Categorie 1: hechtgebonden in oorsprong
Asbestsoort (vezeltype)	Crocidoliet aanwezig
Asbestconcentratie	Laag (< 50%)
Afschermingsgraad van het gehele materiaal	Geheel of deels (ook) vrij aan de binnenlucht
Toestand van het materiaal	Onbeschadigd, niet verweerd

Beschrijving	Bakelieten schakelaars en schakelkast
Omgeving	Binnen
Primaire drager	Communicatie en elektrische infrastructuur en uitrusting
Asbestmateriaal	Plaat, paneel, tablet - Type Bakeliet
Bindmiddel van asbestmateriaal	Kunststof of -hars
Gebondenheid op basis van bindmiddel	Hecht
Hoeveelheid (oppervlakte - dikte - aantal)	• 0,50 m ² - 1,00 cm - 1 stuk
Totaal volume	0,005 m ³

Zorgvuldig beheren

- Zorg voor een veilig beheer. Vermijd het beschadigen van het asbestmateriaal. Controleer de toestand jaarlijks op wijzigingen.
- Zorg voor een veilig beheer en verwijder dit asbestmateriaal wanneer het bij werken eenvoudig bereikbaar wordt. Controleer de toestand jaarlijks op wijzigingen.

- Eenvoudige handelingen: mag via doe-het-zelf of door werknemer(s) met opleidingsattest eenvoudige handelingen
Bij grondige renovatie van de elektrische voorziening is het mogelijk, mits de nodige veiligheidsmaatregelen en voorschriften voor verwijdering van asbesttoepassingen, deze weg te nemen met weinig kans op vrijgave van asbestvezels.

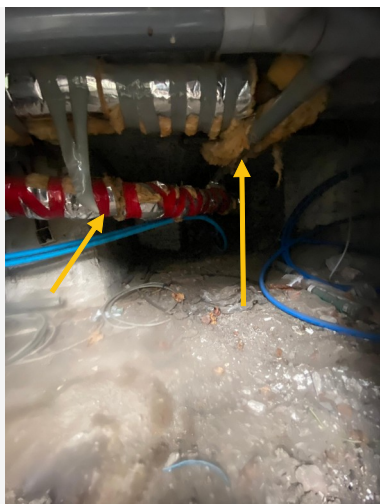
Buizen zijn geïsoleerd met minerale wol, niet-asbestverdacht
