# Asbestinventarisatetest

Tussenstraat 1, 3670 Oudsbergen

Attestnummer : 20241014-000404.000

Uitgegeven op : 14.10.2024

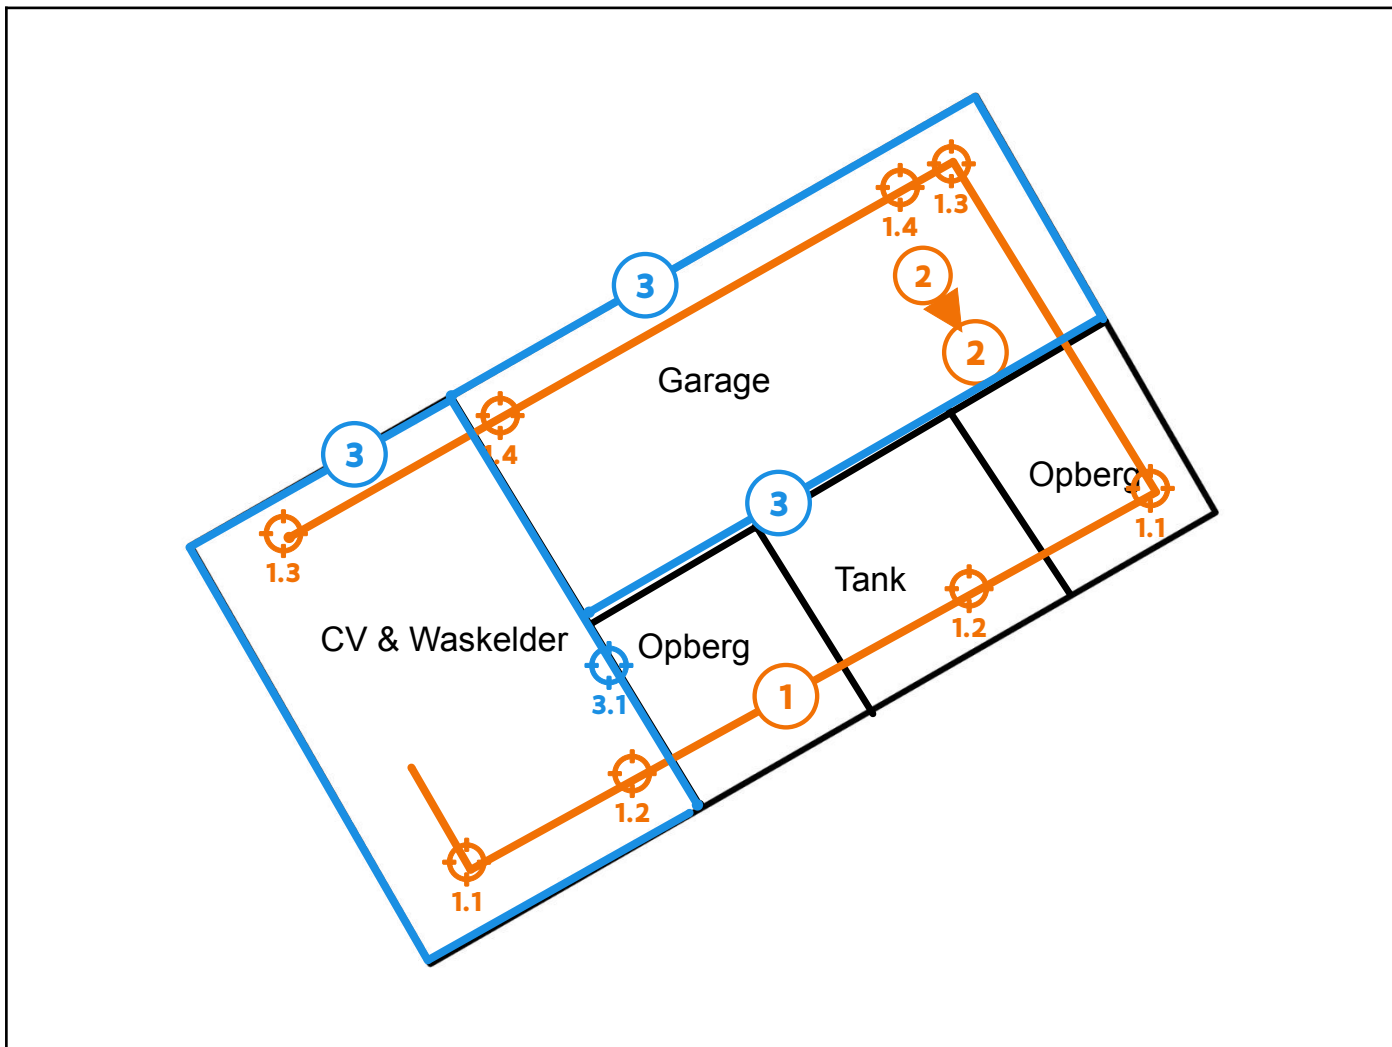
# Plan 1.1: Kelder

Beschrijving	Type	Actie
1. Leidingisolatie	Asbestmateriaal	<b>Verwijderen</b>
1.1 Code: MM1: bocht	Mengmonster	-
1.2 Code: MM2: Recht stuk	Mengmonster	-
1.3 Code: MM3: bocht	Mengmonster	-
1.4 Code: MM4: recht stuk	Mengmonster	-
2. Asbestcementen buis	Asbestmateriaal	<b>Maatregelen nemen</b>
3. Pleisterwerk wanden	Geen asbest	-

3.1 Code: MM5	Mengmonster	-
---------------	-------------	---

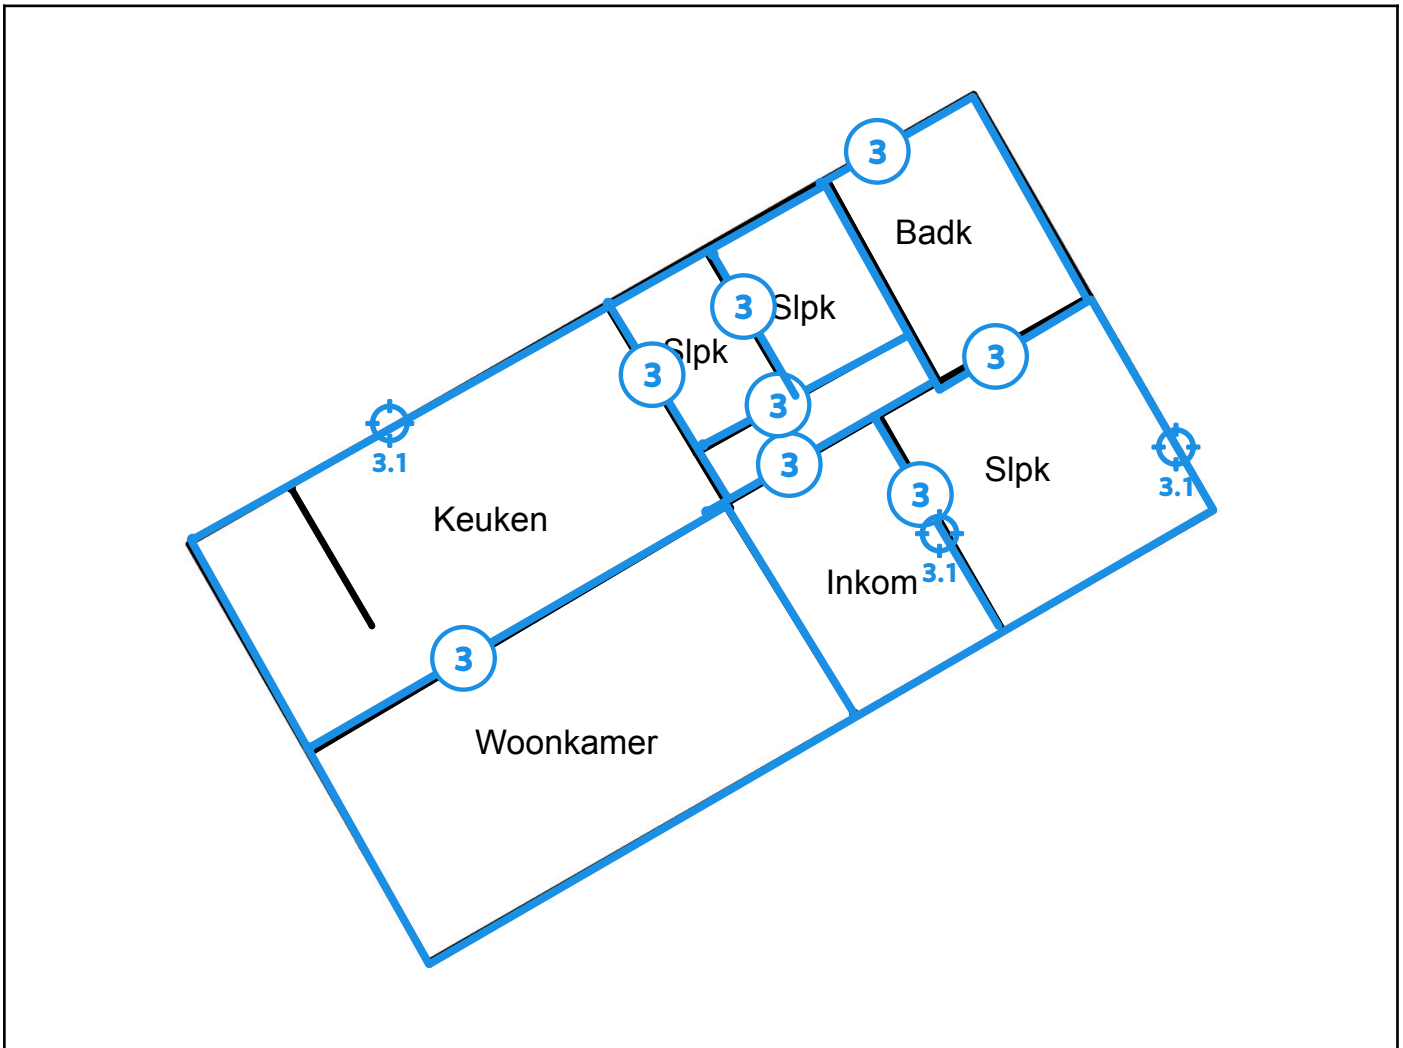
## Plan 1.2: Gelijkvloers

Beschrijving	Type	Actie
3. Pleisterwerk wanden	Geen asbest	-
3.1 Code: MM5	Mengmonster	-

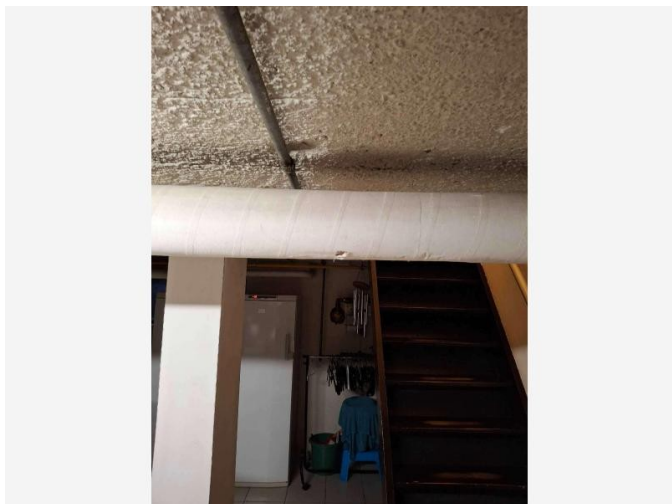
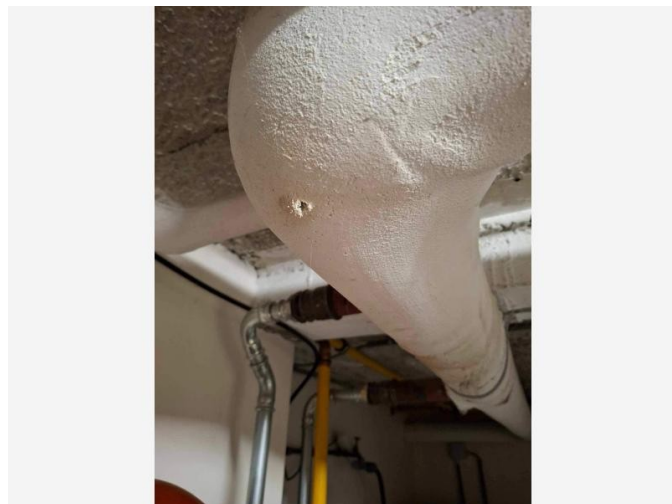
Eindbeoordeling materiaalrisico	Verhoogd materiaalrisico en/of verhoogde kans op vezelvrijgave
---------------------------------	--

Gebondenheid	Categorie 2: niet-hechtgebonden met matrix
Asbestsoort (vezeltype)	Amfibool aanwezig, uitgezonderd crocidoliet
Asbestconcentratie	Hoog ( $\geq 50\%$ )
Afschermingsgraad van het gehele materiaal	Geheel of deels (ook) vrij aan de binnenlucht
Toestand van het materiaal	Licht beschadigd, licht verweerd. Intact calciumsilicaatmateriaal of categorie III 'gebondenheid'

#	Type	Referentie	Resultaat
1.1	Mengmonster	MM1: bocht	Amosiet
1.2	Mengmonster	MM2: Recht stuk	Amosiet
1.3	Mengmonster	MM3: bocht	Amosiet
1.4	Mengmonster	MM4: recht stuk	Amosiet

Beschrijving	Leidingisolatie
Omgeving	Binnen
Primaire drager	HVAC infrastructuur en uitrusting
Asbestmateriaal	In-situ afwerkingslagen - Thermische isolatie
Bindmiddel van asbestmateriaal	Gips - kalk
Gebondenheid op basis van bindmiddel	Niet-hechtgebonden
Hoeveelheid (lengte - omtrek - dikte - aantal)	<ul style="list-style-type: none"><li>• 34,00 m - 20,00 cm - 4,99 cm - 1 stuk</li></ul>
Totaal volume	0,339 m <sup>3</sup>
Eenvoudig bereikbaar	Ja
Bevestigingswijze	<ul style="list-style-type: none"><li>• Verlijmd, ingegoten, versmeerd</li></ul>
Identificatiemethode	Vaststelling met monsternamen
Destructieve handeling voor identificatie	Nee

Het asbestmateriaal valt onder de mijlpaal van 2034.

- Verwijder dit asbestmateriaal zo snel mogelijk. Volg de toestand goed op.

- Hermetische zone (erkend asbestverwijderaar)  
Het is onmogelijk om de asbesthoudende isolatie te verwijderen zonder dat er asbestvezels vrijkomen. Een onmogelijke klus voor een doe-het-zelver of niet erkende aannemer. Niet hechtgebonden asbest verspreidt zich héél snel bij verkeerde manipulatie in de omliggende ruimtes en kan jaren aanwezig blijven.

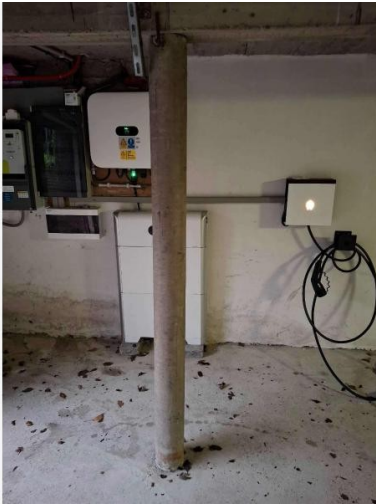
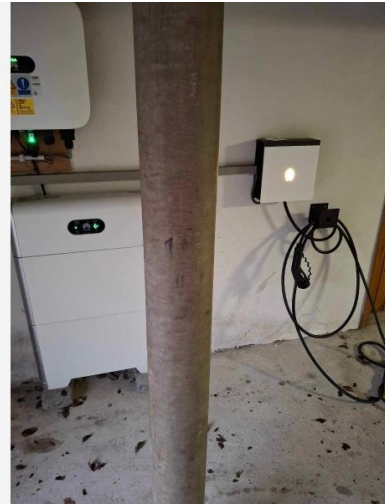
Eindbeoordeling materiaalrisico	Verhoogd materiaalrisico en/of verhoogde kans op vezelvrijgave
---------------------------------	--

Gebondenheid	Categorie 1: hechtgebonden in oorsprong
Asbestsoort (vezeltype)	Crocidoliet aanwezig
Asbestconcentratie	Laag (< 50%)
Afschermingsgraad van het gehele materiaal	Geheel of deels (ook) vrij aan de binnenlucht
Toestand van het materiaal	Licht beschadigd, licht verweerd. Intact calciumsilicaatmateriaal of categorie III 'gebondenheid'

Beschrijving	Asbestcementen buis
Omgeving	Binnen
Primaire drager	Fundering-draagstructuur (horizontaal, verticaal)
Asbestmateriaal	Verloren bekisting - Buis, koker
Bindmiddel van asbestmateriaal	Cement
Gebondenheid op basis van bindmiddel	Hecht
Hoeveelheid (lengte - omtrek - dikte - aantal)	<ul style="list-style-type: none"><li>• 2,00 m - 50,00 cm - 10,00 cm - 1 stuk</li></ul>
Totaal volume	0,10 m <sup>3</sup>
Eenvoudig bereikbaar	Nee <ul style="list-style-type: none"><li>• Verwijdering tast de bouwkundige integriteit aan.</li></ul>
Bevestigingswijze	<ul style="list-style-type: none"><li>• Geklemd</li></ul>
Identificatiemethode	Vaststelling zonder monstername
Destructieve handeling voor identificatie	Nee

Het asbestmateriaal valt onder de mijlpaal van 2040.

- Zorg voor een veilig beheer. Vermijd het beschadigen van het asbestmateriaal. Controleer de toestand jaarlijks op wijzigingen.
- Zorg voor een veilig beheer en verwijder dit asbestmateriaal wanneer het bij werken eenvoudig bereikbaar wordt. Controleer de toestand jaarlijks op wijzigingen.

- Eenvoudige handelingen: mag via doe-het-zelf of door werknemer(s) met opleidingsattest eenvoudige handelingen  
Hechtgebonden toepassing die via doe-het-zelf verwijderd mag worden als deze in zijn geheel kan verwijderd worden. Rekeninghoudend met de draagstructuur van de woning is dit echter niet evident. Indien het niet mogelijk is om deze paal in zijn geheel te verwijderen is er wel een verhoogde kans op vrijgave van emissie waardoor het aan te raden is om beroep te doen op een erkend asbestverwijderaar.

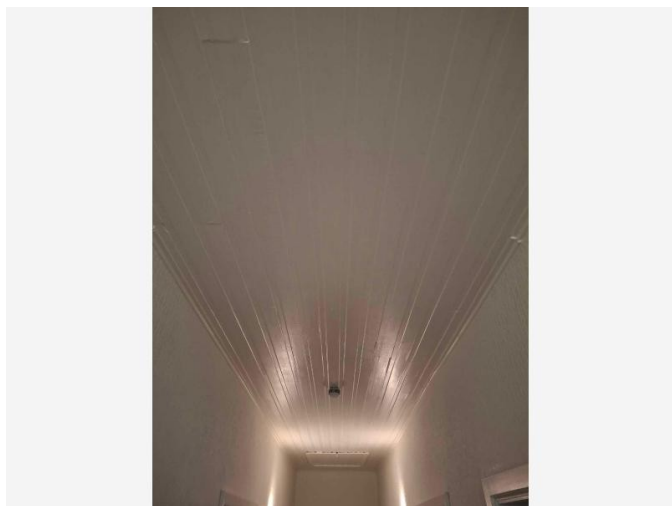
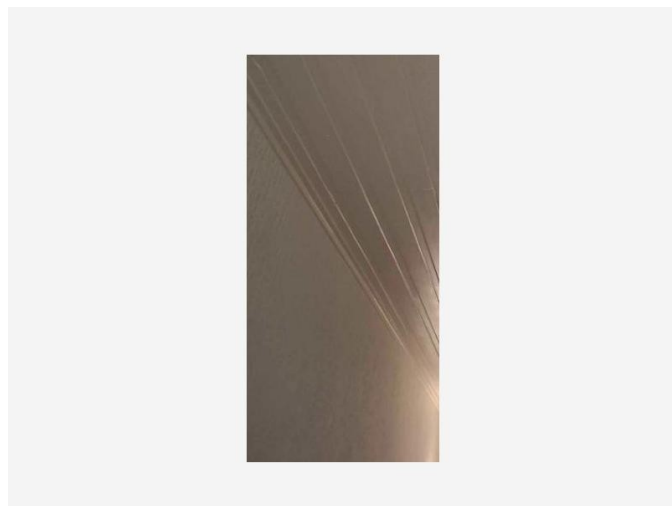
## Fiche 3: Pleisterwerk wanden

Geen asbest

#	Type	Referentie	Resultaat
3.1	Mengmonster	MM5	Geen asbest

Beschrijving	Pleisterwerk wanden
Omgeving	Binnen
Primaire drager	Binnenwand
Bindmiddel van materiaal	Gips - kalk
Gebondenheid op basis van bindmiddel	Niet-hechtgebonden
Hoeveelheid (oppervlakte - dikte - aantal)	• 220,00 m <sup>2</sup> - 0,50 cm - 1 stuk
Totaal volume	1,10 m <sup>3</sup>
Identificatiemethode	Vaststelling met monsternamen
Destructieve handeling voor identificatie	Nee
Opmerking	<p>Pleisterwerk wanden, stalen genomen in:</p> <ul style="list-style-type: none"><li>- Natte ruimte: keuken</li><li>- individuele ruimte: slaapkamer</li><li>- Inkomhal</li><li>- Stooklokaal in kelder</li></ul> <p>Gelijkvloerse woning, dus geen trappenhal</p> <p>Plafonds zijn van recente gyproc of kunststof latten.</p>
