Asbestinventarisatetest

Azalealaan 10, 3600 Genk

Attestnummer : 20241226-000028.000

Uitgegeven op : 26.12.2024

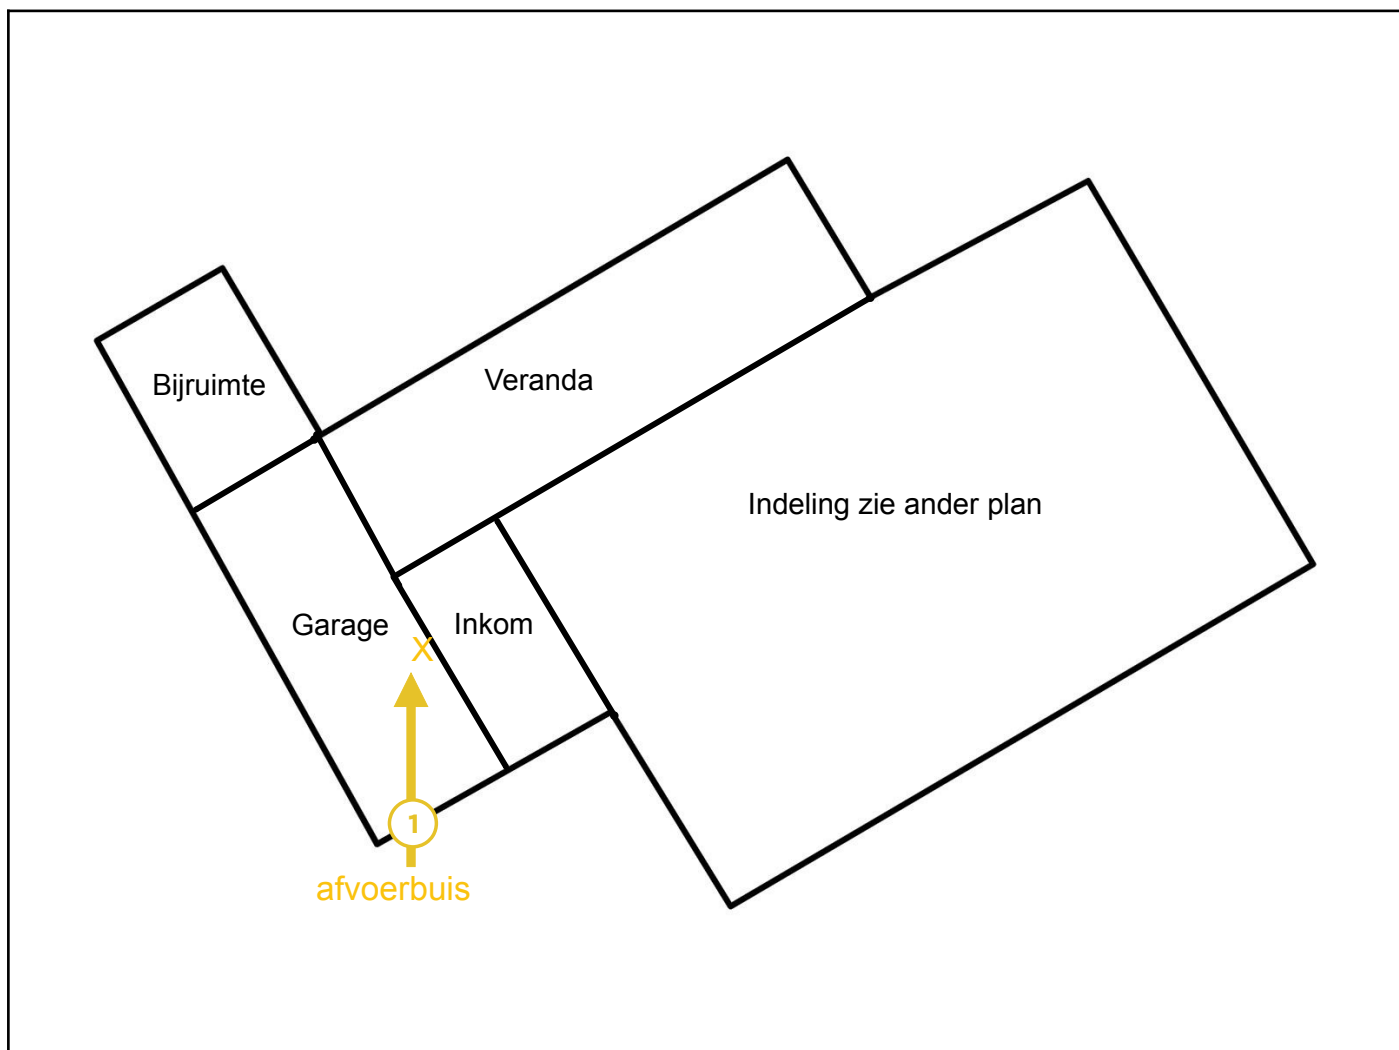
Plan 1.1: Gelijkvloers

Beschrijving	Type	Actie
1. Afvoerbuis garage	Asbestmateriaal	Zorgvuldig beheren

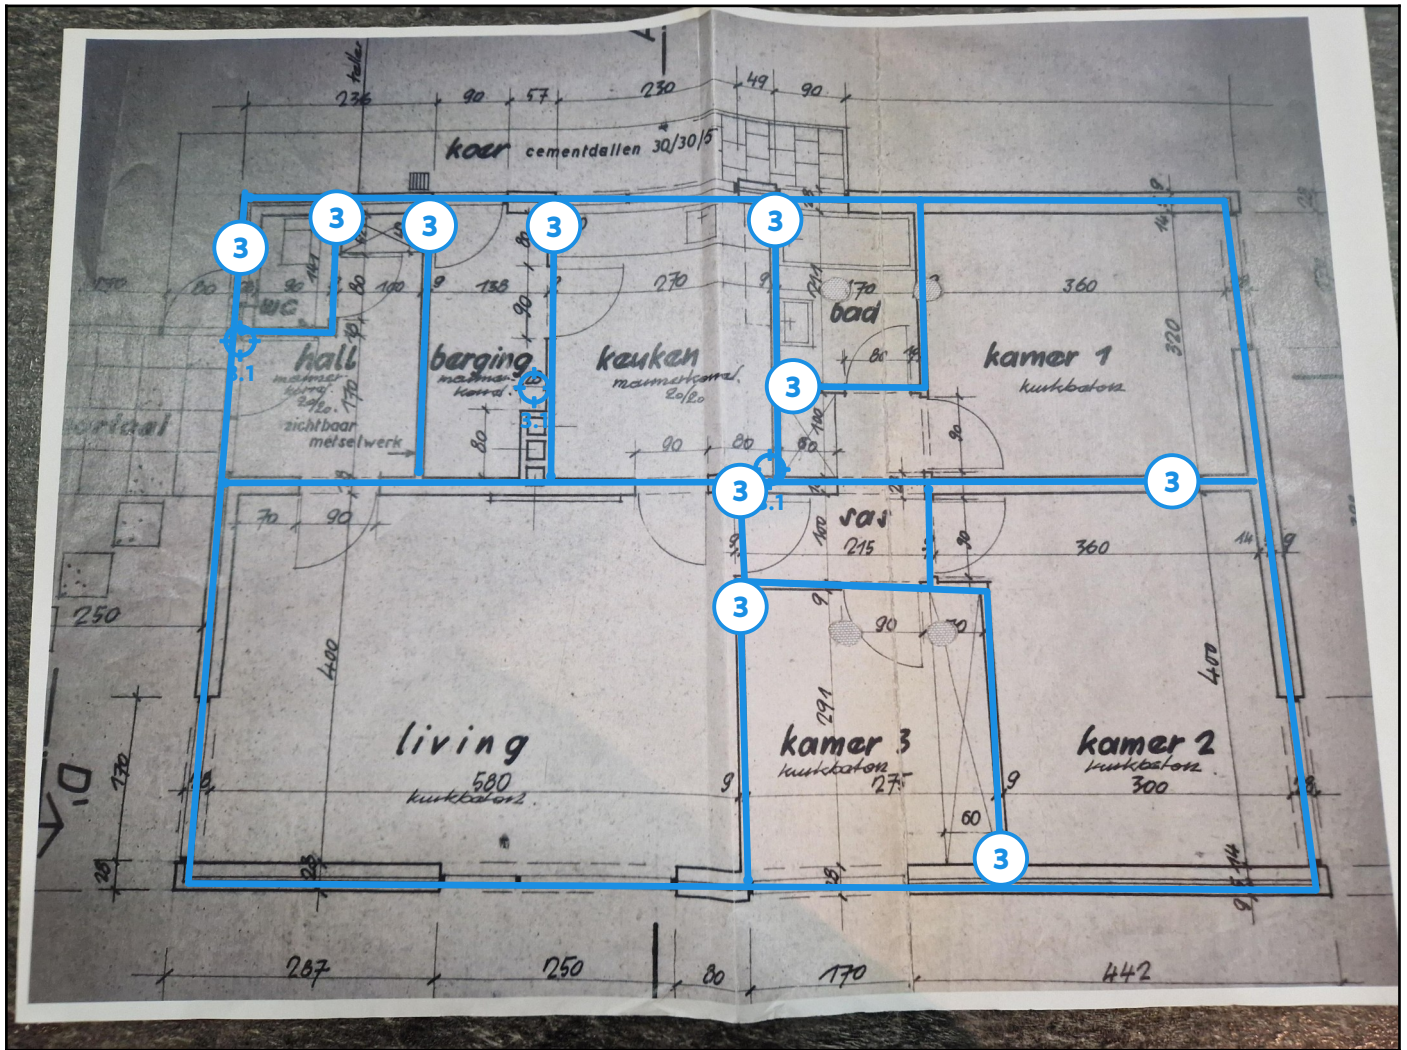
Plan 1.2: Gelijkvloers

Beschrijving	Type	Actie
3. Pleister wanden	Geen asbest	-
3.1 Code: MM1	Mengmonster	-

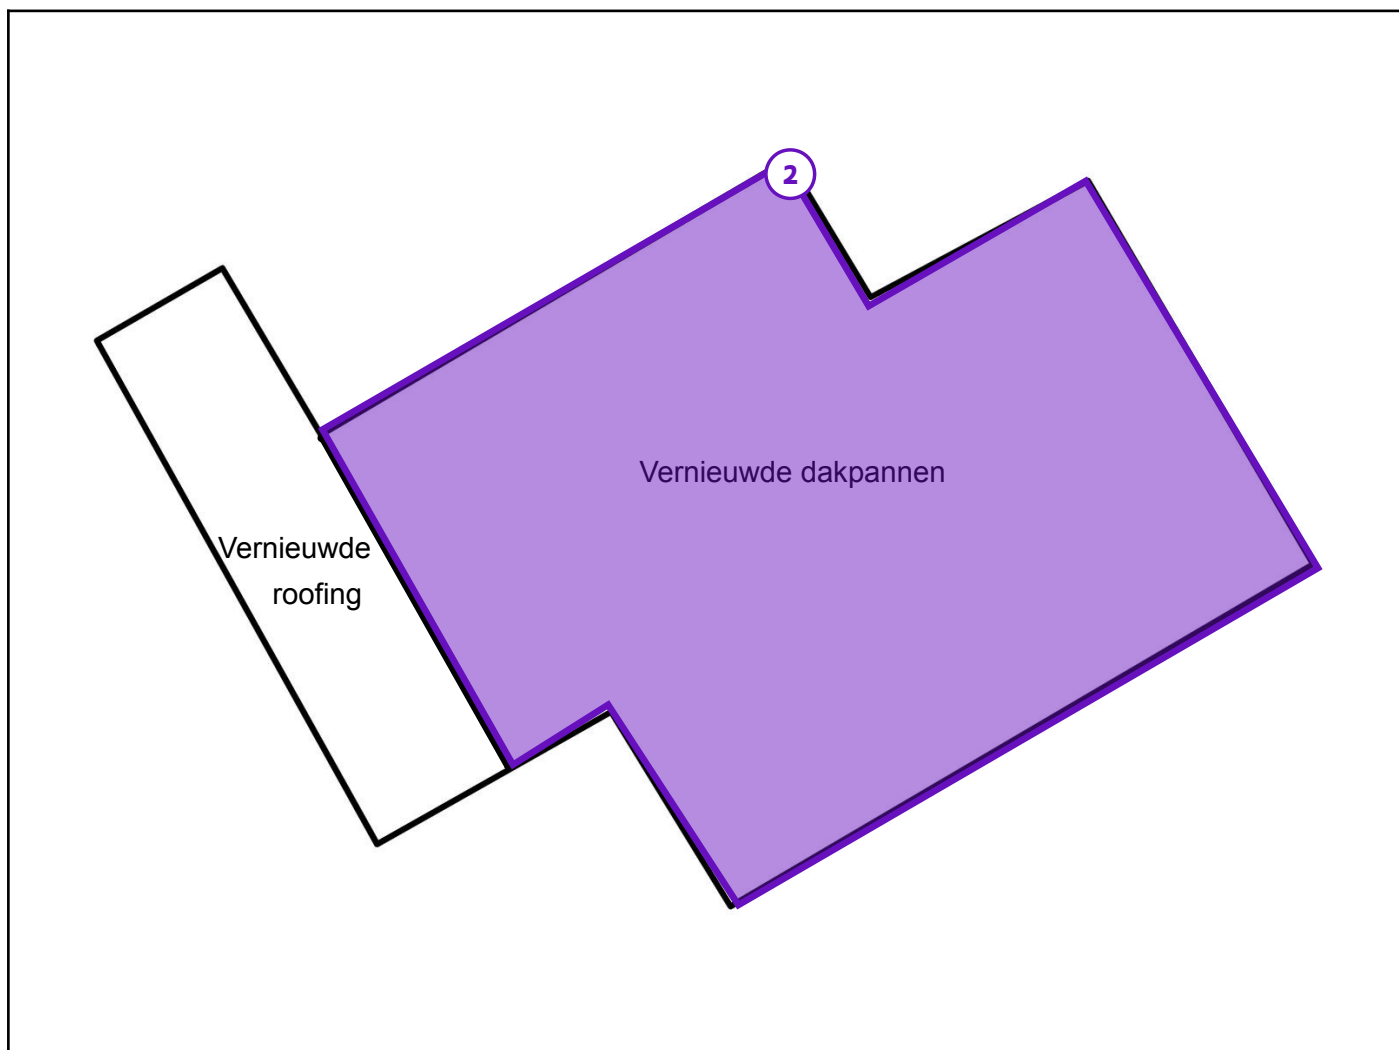
Plan 1.3: Dak

Beschrijving	Type	Actie
2. Vernieuwd dak	Advies	-

De eigenaar kon een factuur uit 2023 voorleggen van een volledig vernieuwd dak. Eveneens werd bewijs voorgelegd dat een oud-asbestdak verwijderd is.

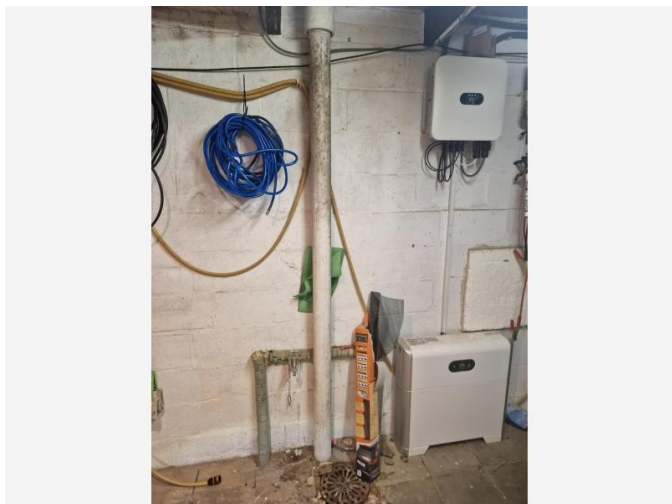
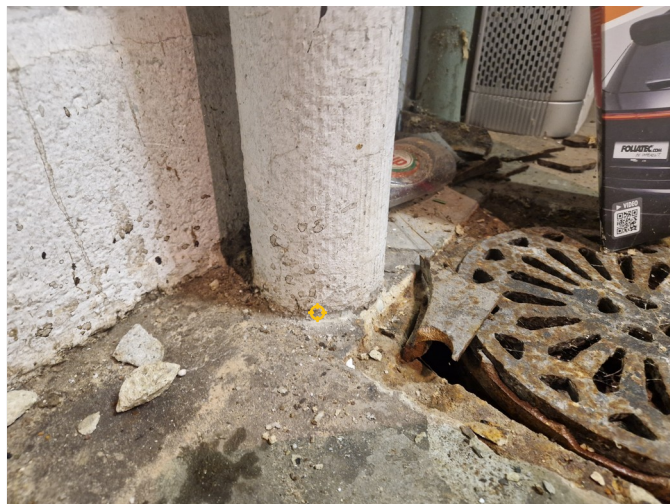
Het asbestmateriaal valt onder de mijlpaal van 2040.

Eindbeoordeling materiaalrisico	Laag materiaalrisico en/of verlaagde kans op vezelvrijgave
---------------------------------	--

Gebondenheid	Categorie 1: hechtgebonden in oorsprong
Asbestsoort (vezeltype)	Alleen chrysotiel
Asbestconcentratie	Laag (< 50%)
Afschermingsgraad van het gehele materiaal	Geheel of deels (ook) vrij aan de binnenlucht
Toestand van het materiaal	Licht beschadigd, licht verweerd. Intact calciumsilicaatmateriaal of categorie III 'gebondenheid'

#	Type	Referentie	Resultaat
1.1	Puntmonster	P1	Chrysotiel

Beschrijving	Afvoerbuīs garage
Omgeving	Binnen
Primaire drager	Infrastructuur hemelwater (opvang en afvoer)
Asbestmateriaal	Buis, koker, leiding, pijp, doorvoer
Bindmiddel van asbestmateriaal	Cement
Gebondenheid op basis van bindmiddel	Hecht
Hoeveelheid (lengte - omtrek - dikte - aantal)	<ul style="list-style-type: none">• 4,00 m - 30,00 cm - 0,40 cm - 1 stuk
Totaal volume	0,005 m ³
Eenvoudig bereikbaar	Ja
Bevestigingswijze	<ul style="list-style-type: none">• Geklemd
Identificatiemethode	Vaststelling met monstername
Destructieve handeling voor identificatie	Nee

- Zorg voor een veilig beheer. Vermijd het beschadigen van het asbestmateriaal. Controleer de toestand jaarlijks op wijzigingen.

- Eenvoudige handelingen: mag via doe-het-zelf of door werknemer(s) met opleidingsattest eenvoudige handelingen
Vast of (hecht)gebonden asbest: bij dit type zijn de asbestvezels gebonden met een bindmiddel, bijvoorbeeld cement, kunststof of lijm. Vaak voorkomende toepassingen zijn golfplaten, dakleien en schoorstenen. Zolang het materiaal in goede staat is én u er juist mee omspringt (niet schuren, breken, slijpen of boren), komen er nauwelijks vezels vrij. Vaste of (hecht)gebonden asbesthoudende toepassingen in goede staat zijn daarom het minst schadelijk voor de gezondheid. Dit type asbest mag u zelf verwijderen, op voorwaarde dat u de richtlijnen volgt.

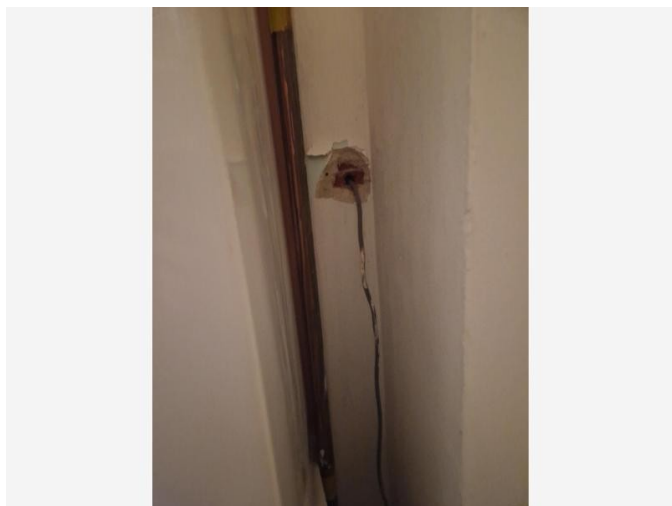
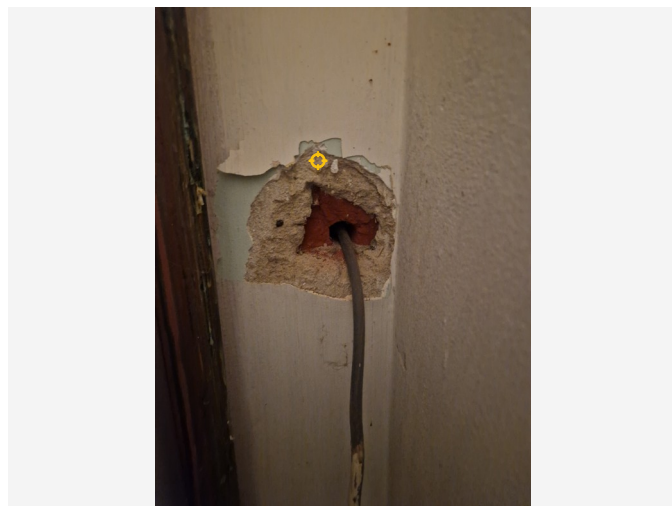
Geen asbest

#	Type	Referentie	Resultaat
3.1	Mengmonster	MM1	Geen asbest

Beschrijving	Pleister wanden
Omgeving	Binnen
Primaire drager	Binnenwand
Bindmiddel van materiaal	Gips - kalk
Gebondenheid op basis van bindmiddel	Niet-hechtgebonden
Hoeveelheid (oppervlakte - dikte - aantal)	• 300,00 m ² - 0,50 cm - 1 stuk
Totaal volume	1,50 m ³
Identificatiemethode	Vaststelling met monstername
Destructieve handeling voor identificatie	Nee
Opmerking	Het plafond bestaat niet uit pleisterwerk.
