# Asbestinventarisatetest

Blookstraat 21, 3600 Genk

Attestnummer : 20260703-000137.000

Uitgegeven op : 03.07.2026

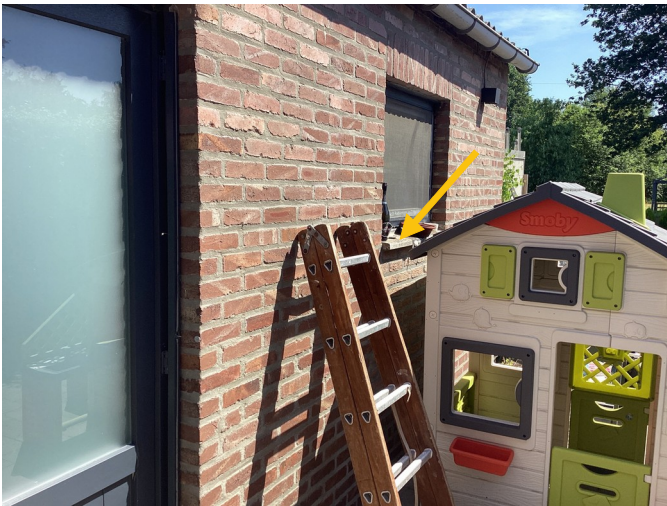
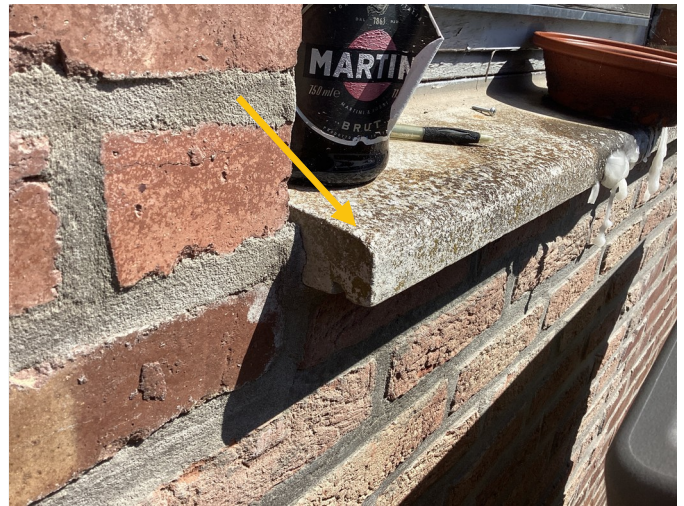
Het asbestmateriaal valt onder de mijlpaal van 2040.

Zorgvuldig beheren

Eindbeoordeling materiaalrisico	Laag materiaalrisico en/of verlaagde kans op vezelvrijgave
Opmerking

Gebondenheid	Categorie 1: hechtgebonden in oorsprong
Asbestsoort (vezeltype)	Alleen chrysotiel aanwezig
Asbestconcentratie	Laag (< 50%)
Afschermingsgraad van het gehele materiaal	Geheel of deels vrij aan de buitenlucht, maar geen contact met binnenlucht
Toestand van het materiaal	Licht beschadigd, licht verweerd. Intacte calciumsilicaatplaat of materiaal met categorie 3-gebondenheid

#	Type	Referentie	Resultaat
1.1	Puntmonster	M04	Chrysotiel

Beschrijving	Vensterbank - Buiten
Omgeving	Buiten
Primaire drager	Wandopening verticaal (raam, deur, ...)
Asbestmateriaal	Deksteen, muurkap - Vol
Bindmiddel van asbestmateriaal	Cement
Gebondenheid op basis van bindmiddel	Hecht
Hoeveelheid (oppervlakte - dikte - aantal)	• 0,30 m <sup>2</sup> - 4,00 cm - 1 stuk
Totaal volume	0,012 m <sup>3</sup>
Eenvoudig bereikbaar	Ja
Bevestigingswijze	<ul style="list-style-type: none"><li>• Geklemd</li><li>• Verlijmd, ingegoten, versmeerd</li></ul>
Identificatiemethode	Een monstername door de asbestdeskundige met laboanalyse door een asbestlabo.
Destructieve handeling voor identificatie	Nee
Opmerking	De hoeveelheid betreft een schatting.

- Zorg voor een veilig beheer. Vermijd het beschadigen van het asbestmateriaal. Controleer de toestand jaarlijks op wijzigingen.

- Eenvoudige handelingen: mag via doe-het-zelf of door werknemer(s) met opleidingsattest eenvoudige handelingen  
Bij het uitvoeren van eenvoudige handelingen, zoals toegestaan via doe-het-zelfmethoden of door werknemers met een opleidingsattest, is het gebruik van de juiste persoonlijke beschermingsmiddelen (PBM's) verplicht om blootstelling aan asbestvezels te voorkomen. Wij adviseren echter om asbest te laten verwijderen door een werknemer met opleidingscertificaat. Maar het is ook toegestaan via de doe-het-zelfmethode, mits de juiste voorzorgsmaatregelen en PBM's in acht worden genomen. De te gebruiken PBM's zijn:
  - FFP3-mondmasker of halfgelaatsmasker met P3 filter
  - wegwercoverall (Tyvek CATIII, type 5en 6)
  - afwasbaar schoeisel

- handschoenen wegwerp of afwasbaar
- Een veiligheidsbril is vereist om te voorkomen dat vezels in de ogen terechtkomen.
- De toepassingen dienen in zijn geheel, zonder te breken en zonder stofvorming, verdere vergruizing verwijderd te worden. Gebruik hiervoor een vernevelaar of fixeermiddel om het asbestmateriaal eerst te fixeren.

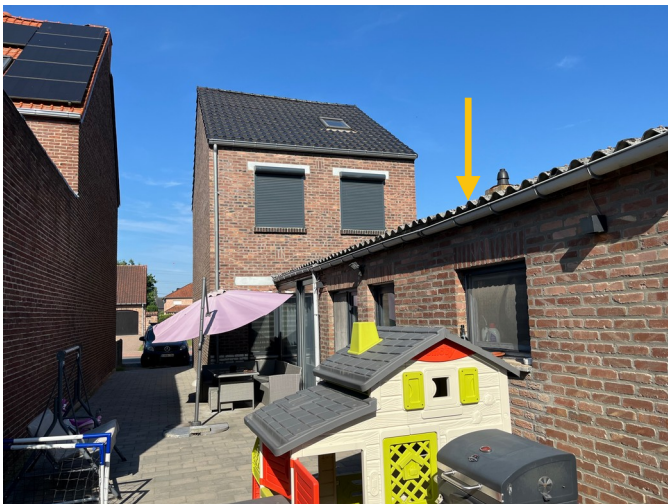
**Reden:** Niet waarneembaar

**Uitleg van de asbestdeskundige:** Deze verplicht te beschrijven ruimte of materiaal is niet waarneembaar waardoor er geen adviesfiche voor kan opgesteld worden.

Binnenzijde afgewerkt, buitenzijde niet mogelijk te inspecteren omwille van vastgeschroefde golfplaten..

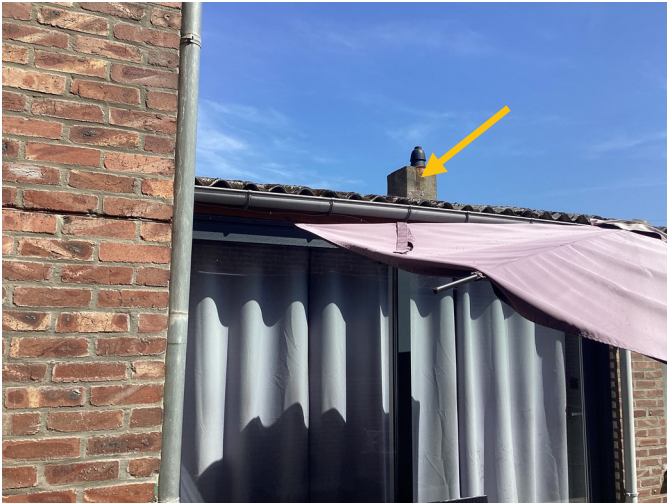
**Reden:** Het te onderzoeken materiaal situeert zich hoger dan 3,50 m te rekenen vanaf een veilige ondergrond

**Uitleg van de asbestdeskundige:** De binnenzijde van de schouw kon niet geïnspecteerd worden. Ook van buitenaf was inspectie onmogelijk omwille van de hoogte(hoger dan 3.5m). Asbestverdachte toepassingen kunnen aanwezig zijn. Dit betreft een beperking op middellange termijn.

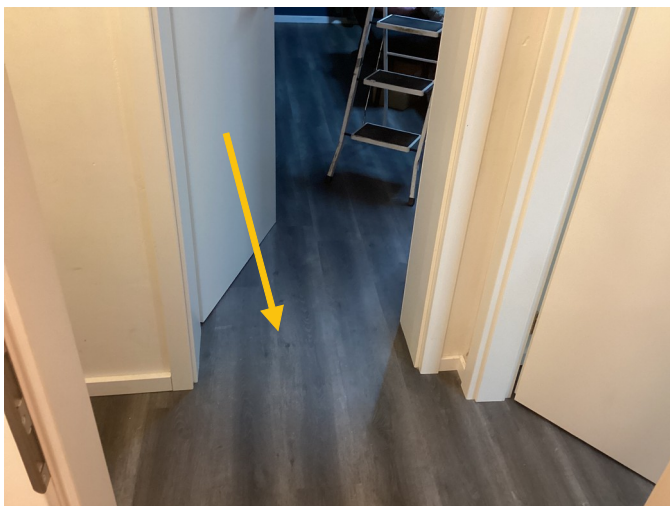
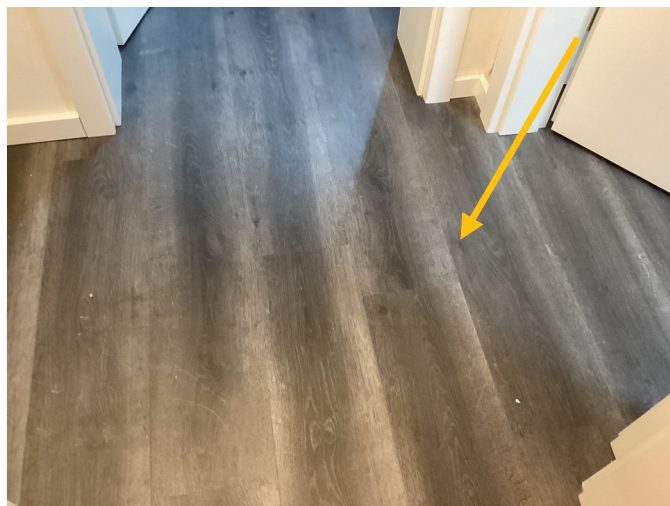
De aanwezige vloerbekleding is niet asbestverdacht. De onderliggende laag was echter niet inspecteerbaar zonder destructie tijdens de inspectie. Mogelijk is de onderliggende laag asbestverdacht. Vloerbekleding vervaardigd uit kliklaminaat(hout)

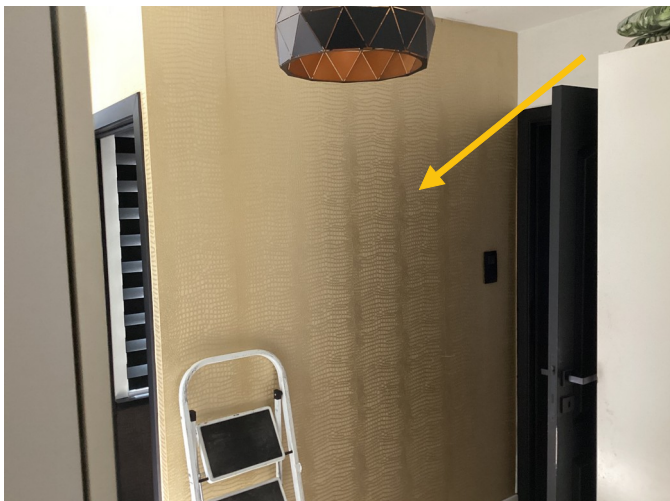
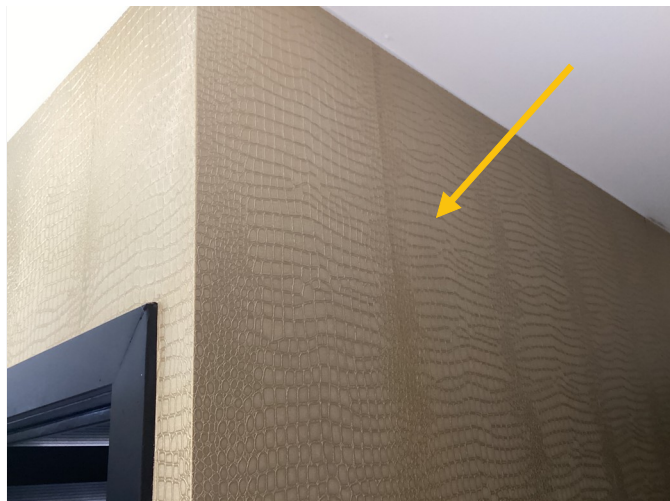
## Fiche 5: Valse wand(en)/voorzetwand(en) - Gipskarton-Pvc-hout

De wanden bestaan uit niet-asbestverdachte gipskartonplaten. Zonder destructie is het niet mogelijk om na te gaan of er asbestverdachte materialen aanwezig zijn achter de gipskartonplaten.

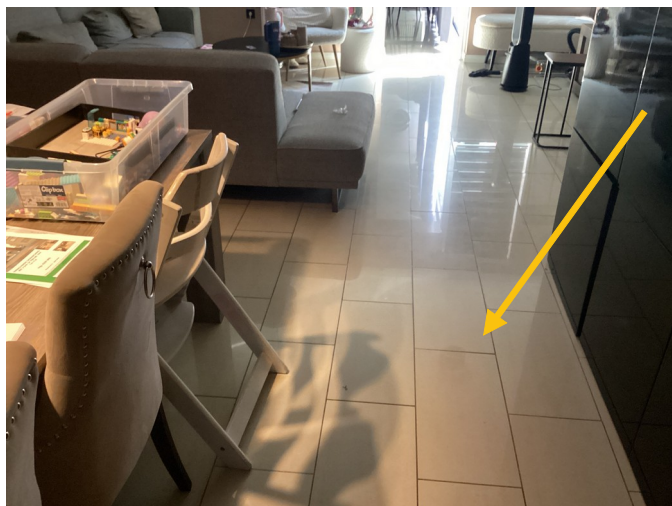
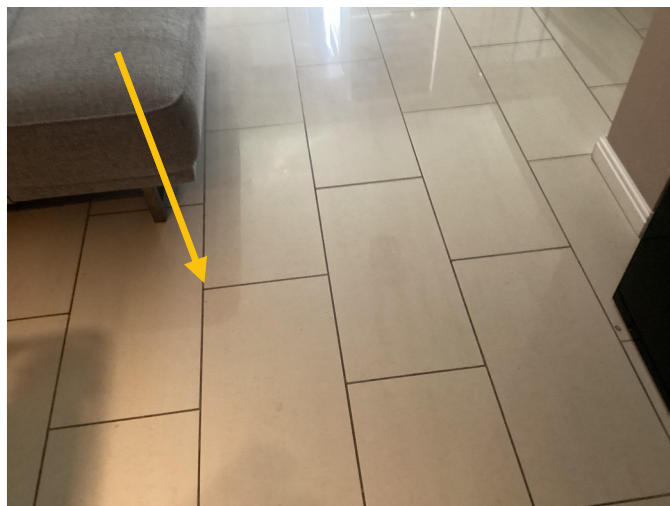
Op moment van de inspectie kon niet worden nagegaan of de

tegellijm onder de vloertegels of achter de plinttegels asbestverdacht is. Bij renovatie of verwijdering van de tegels dient het materiaal te worden geanalyseerd voor de werken van start gaan.

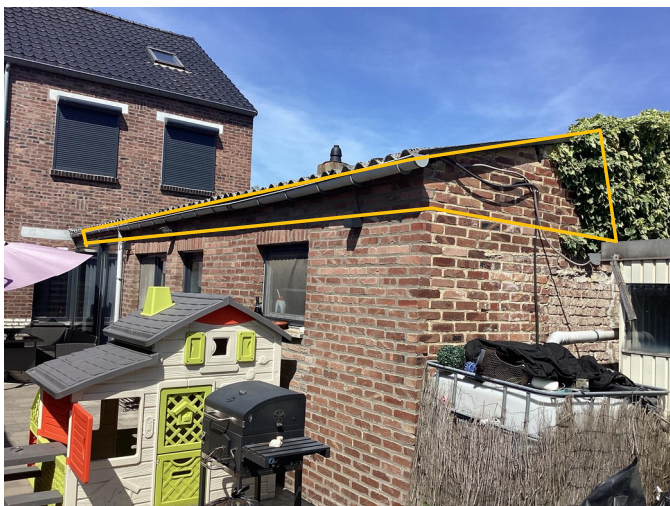
Er is geen (zichtbaar) toegangsluik aanwezig. Hierdoor kon de zolderruimte niet worden gecontroleerd op moment van de inspectie.

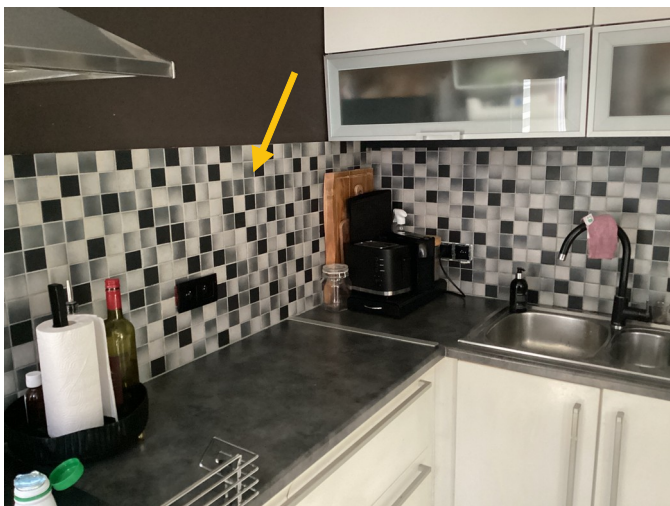
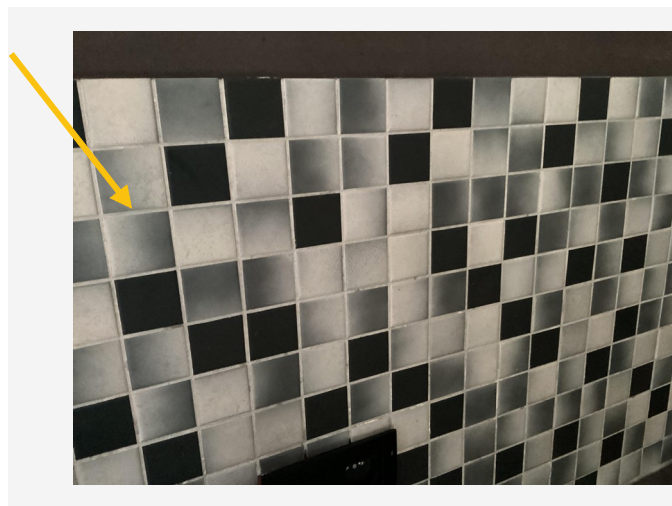
Op moment van de inspectie kon niet worden nagegaan of de tegellijm achter de muurtegels/plinten asbestverdacht is. Bij renovatie of verwijdering van de tegels dient het materiaal te worden geanalyseerd voor de werken van start gaan.

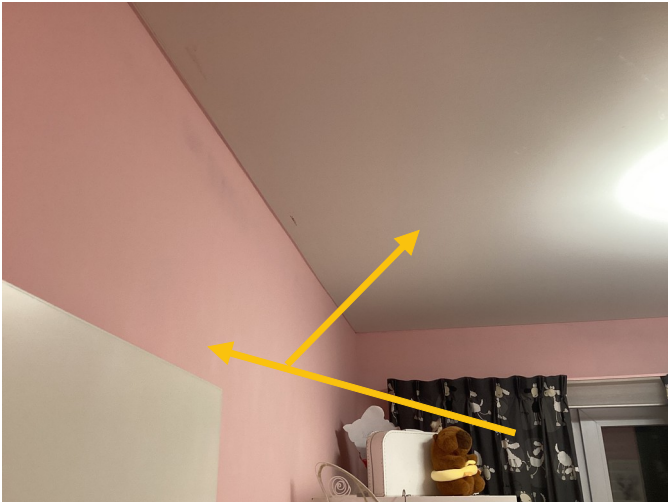
# Fiche 9: Afsmeerlagen aan voegen tussen gipskartonplaten

De afsmeerlaag tussen de gipskartonplaten is niet waarneembaar.

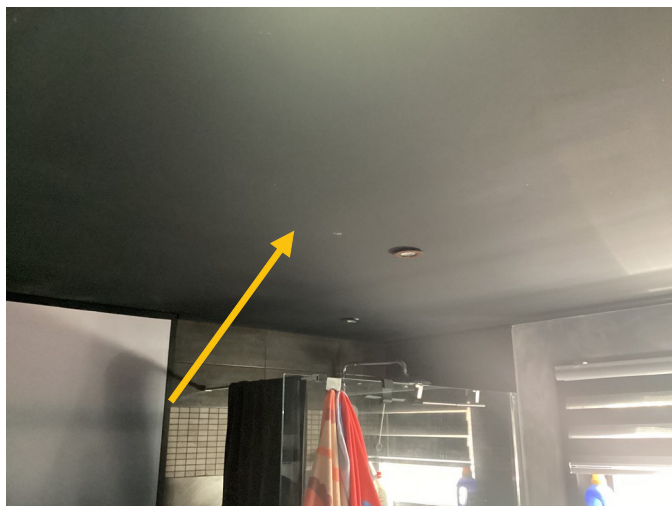
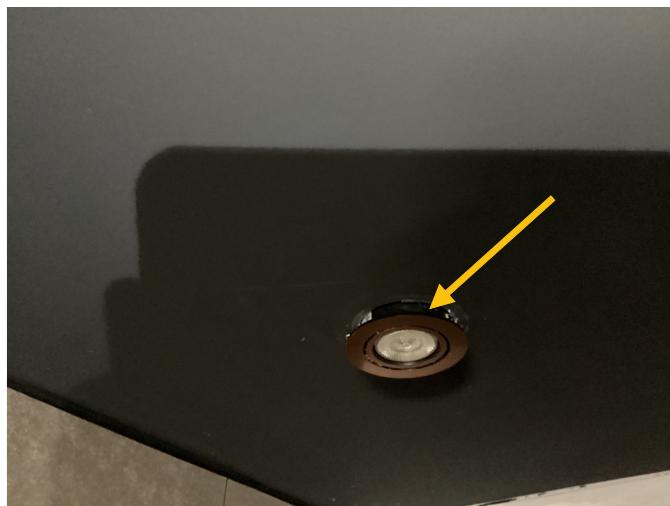
Het plafond bestaat uit niet-asbestverdachte gipskartonplaten/hout-/pvc platen . Zonder destructie is het niet mogelijk om na te gaan of er asbestverdachte materialen aanwezig zijn achter de gipskartonplaten/hout-/pvc platen.

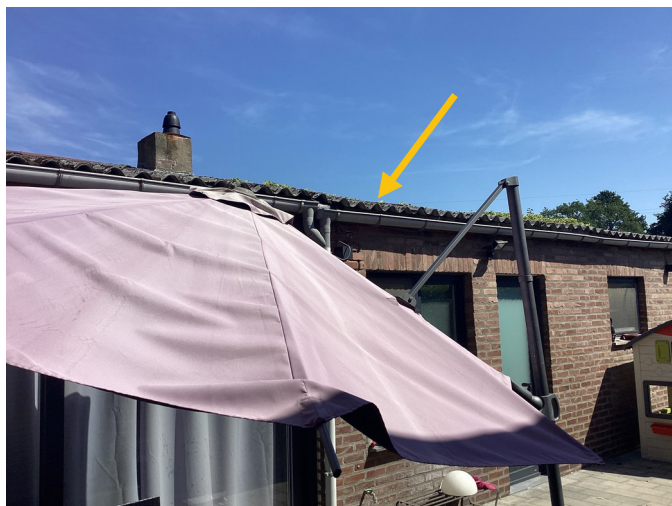
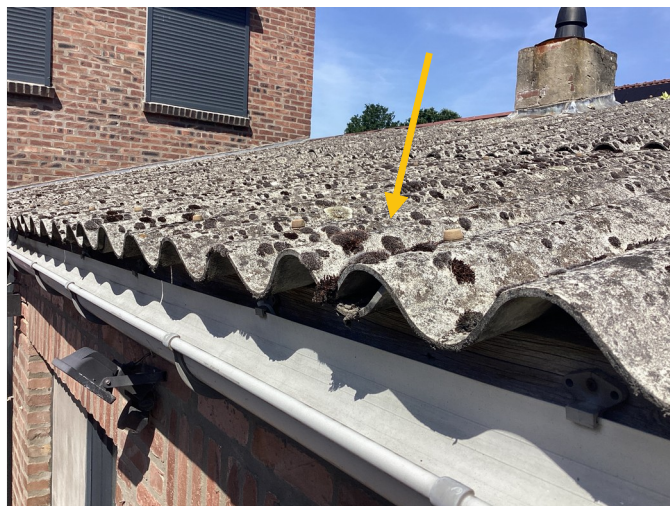
## Fiche 11: dakbedekking - golfplaten

Geen asbest

#	Type	Referentie	Resultaat
11.1	Puntmonster	M02	Geen asbest

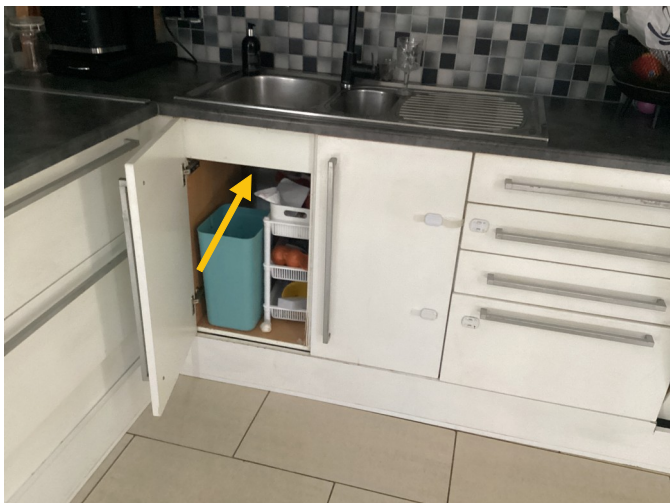
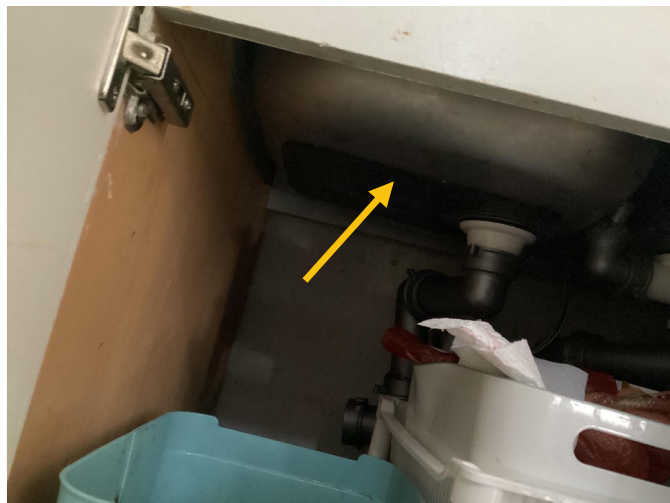
## Fiche 12: Ontdreuningsplaat/anti-dreunplaat onder spoelbak

Geen asbest

#	Type	Referentie	Resultaat
12.1	Puntmonster	M03	Geen asbest

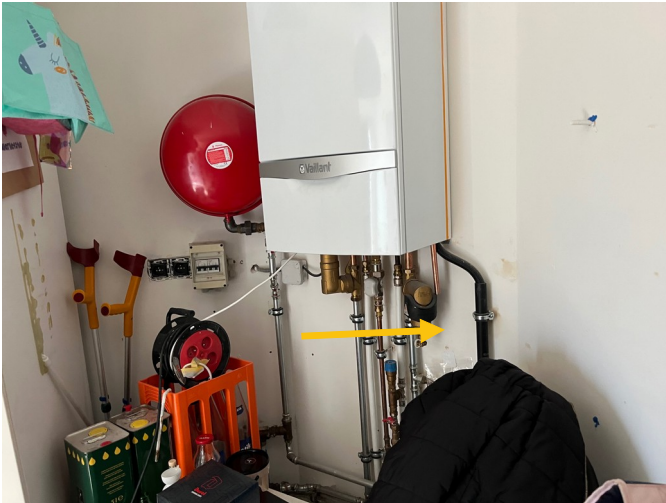
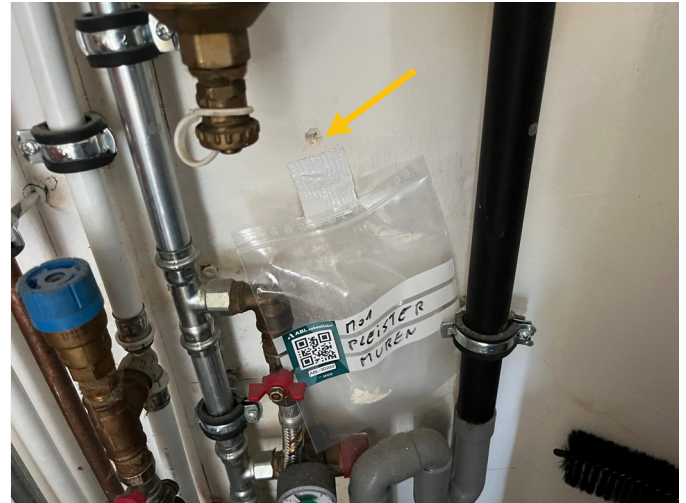
## Fiche 13: Pleisterwerk wanden

Geen asbest

#	Type	Referentie	Resultaat
13.1	Mengmonster	M01	Geen asbest

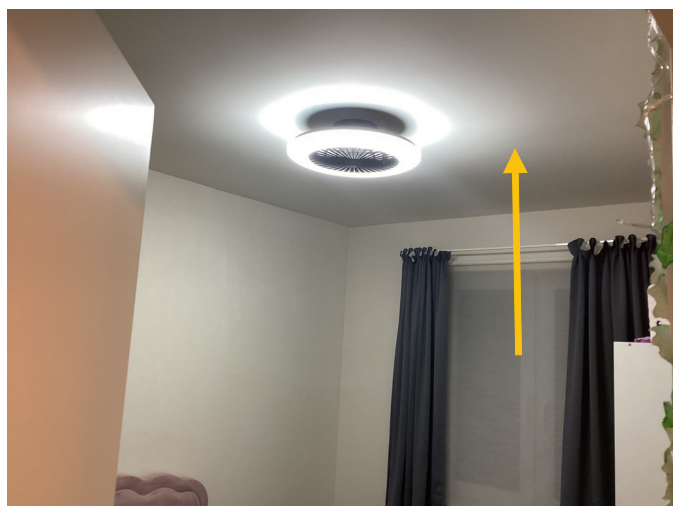
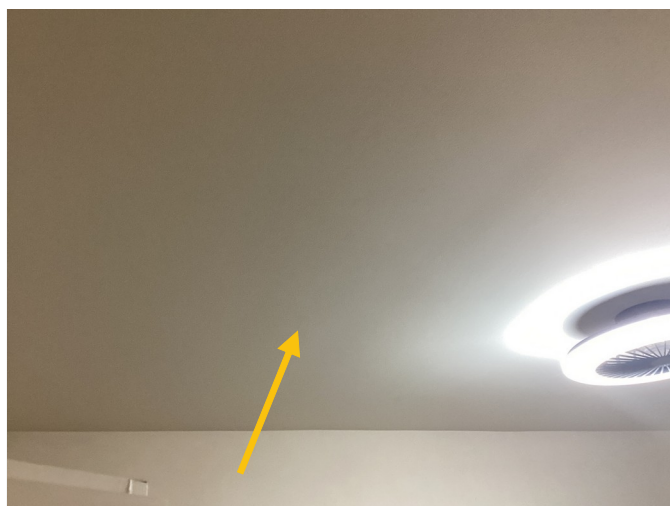
### Fiche 18: Pleisterwerk plafonds - Niet vaststelbaar

Beschrijving	Notitie	Terug te vinden op plannen
Fiche 18: Pleisterwerk plafonds - Niet vaststelbaar	Geen pleisterwerken kunnen vaststellen zonder destructie van valse plafonds met gipskartonplaten.	-
