# Asbestinventarisatetest

Eendstraat 15, 3530 Houthalen-Helchteren

Attestnummer : 20260724-000271.000

**Niet-asbestveilig**

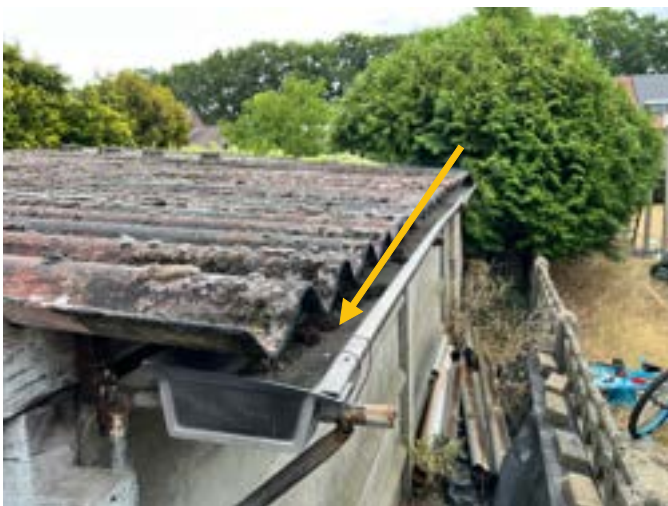
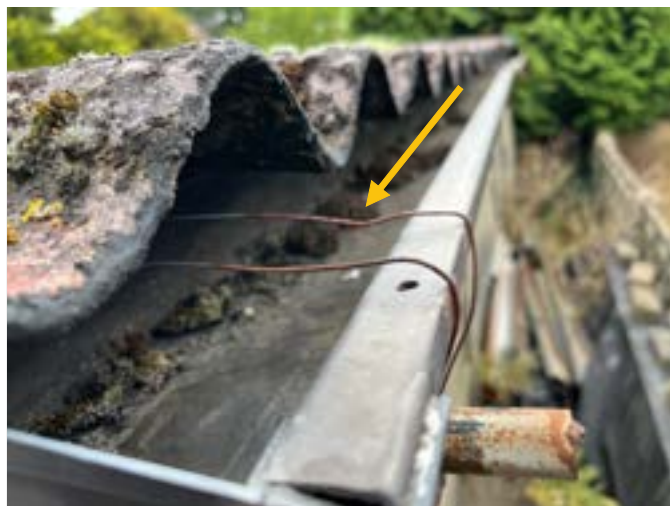
| Beschrijving | Dakgoot - Contaminatie |
| Type afvalstof | Betreft resten (contaminatie) van verwerking of beschadiging |
| Bron van de resten | Asbesthoudend golfplatendak. |
| Gebondenheid resten | Niet hecht |
| Hoeveelheid (gewicht - aantal) | <ul style="list-style-type: none"><li>• 1,00 kg - 1 stuk</li></ul> |

**Dringend verwijderen**

- Verwijder het asbestafval.

- De toepassingen dienen in zijn geheel, zonder te breken en zonder stofvorming, verdere vergruizing verwijderd te worden. Gebruik hiervoor een vernevelaar of fixeermiddel om het asbestmateriaal eerst te fixeren.

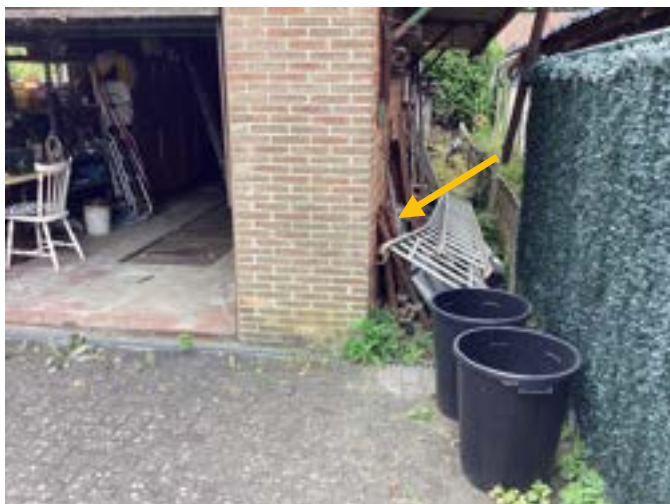
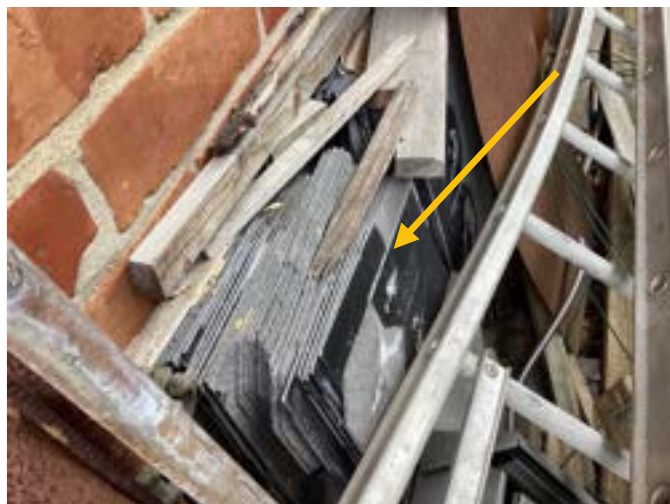
| Identificatiemethode | De asbestdeskundige beoordeelt het materiaal als asbestverdacht en dus asbesthoudend, en dit zonder monsternamen. |

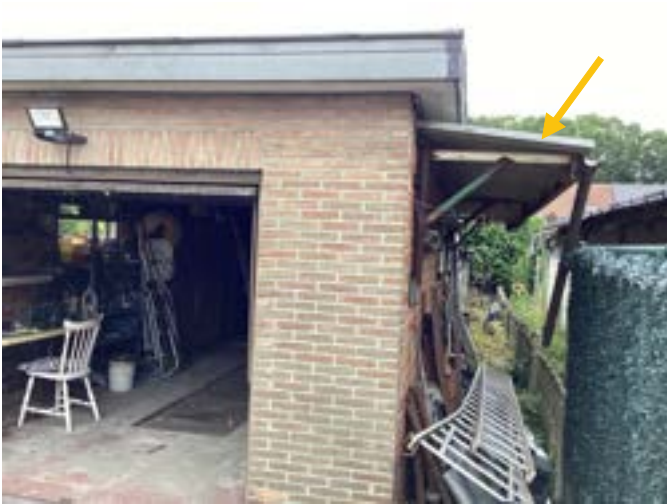
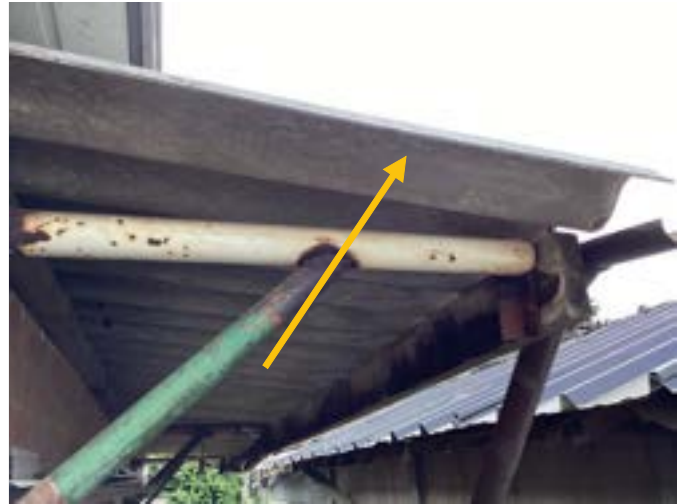
| Identificatiemethode | De asbestdeskundige beoordeelt het materiaal als asbestverdacht en dus asbesthoudend, en dit zonder monsternamen. |

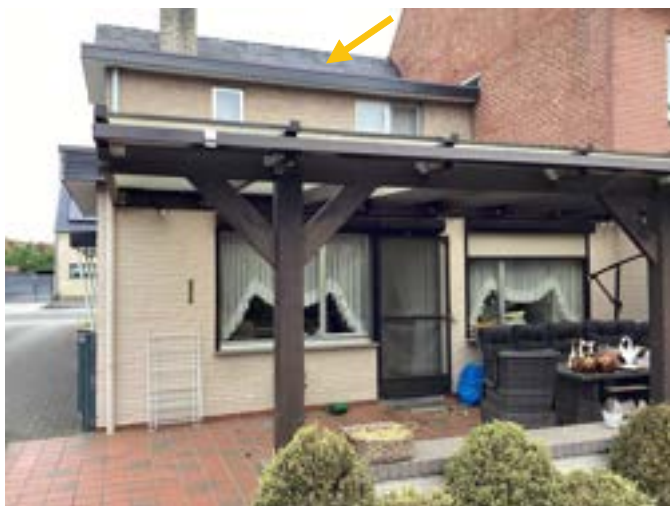
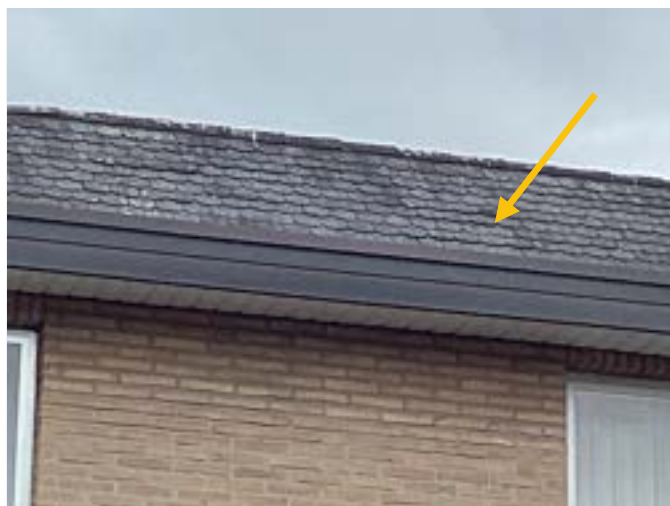
| Opmerking | De hoeveelheid betreft een schatting. |

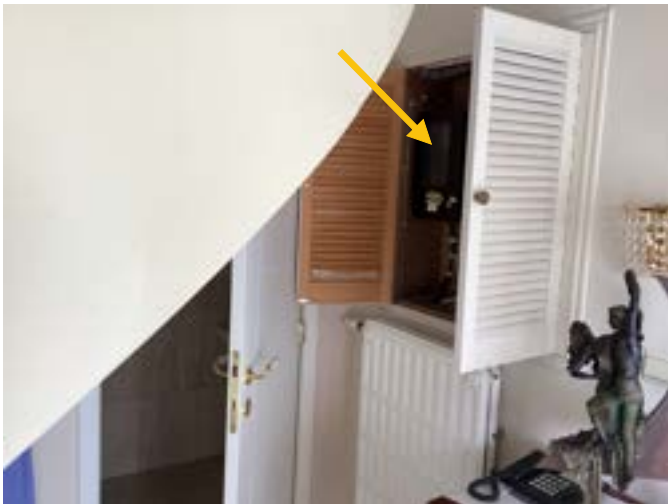
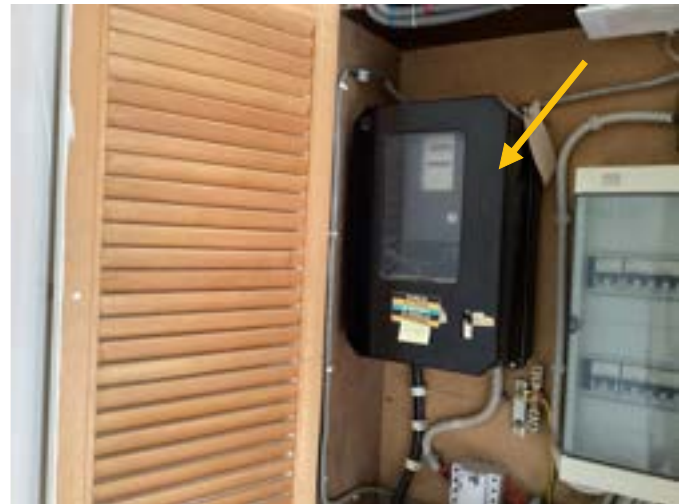
| Opmerking | De hoeveelheid betreft een schatting.Langs binnenzijde niet bereikbaar zonder destructie. |

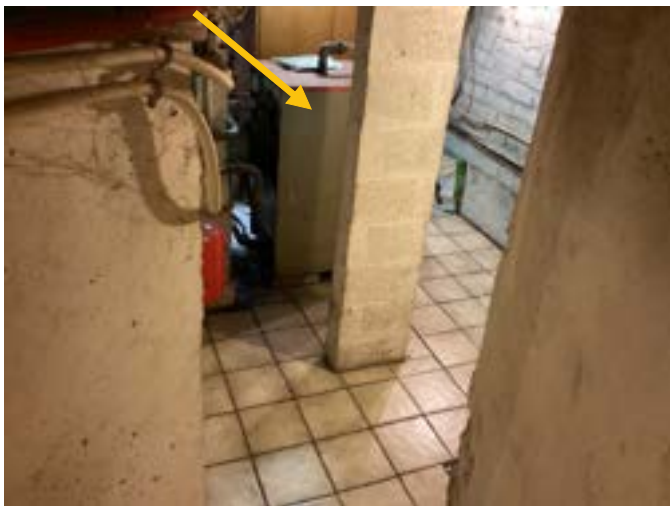
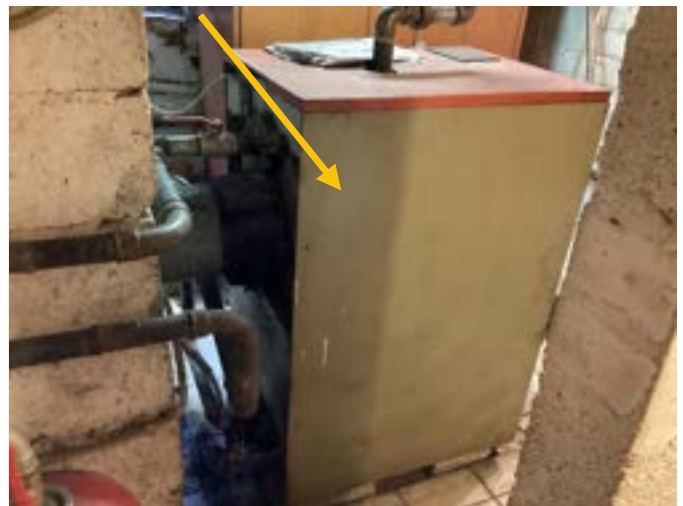
### Fiche 31: Brander/CV-ketel - Isolatie/pakkingen

| Beschrijving | Notitie | Terug te vinden op plannen |
|---|---|---|
| Fiche 31: Brander/CV-ketel - Isolatie/pakkingen | Mogelijk bevat de brander/CV-ketel asbestverdachte isolatie en/of pakkingen. Inspectie zonder demontage was niet mogelijk op moment van de inspectie. | Plan 1.1: Kelderverdieping |
