# Asbestinventarisatetest

Iepenstraat 18, 3600 Genk

Attestnummer : **20251031-000332.001**

Uitgegeven op : **29.11.2025**

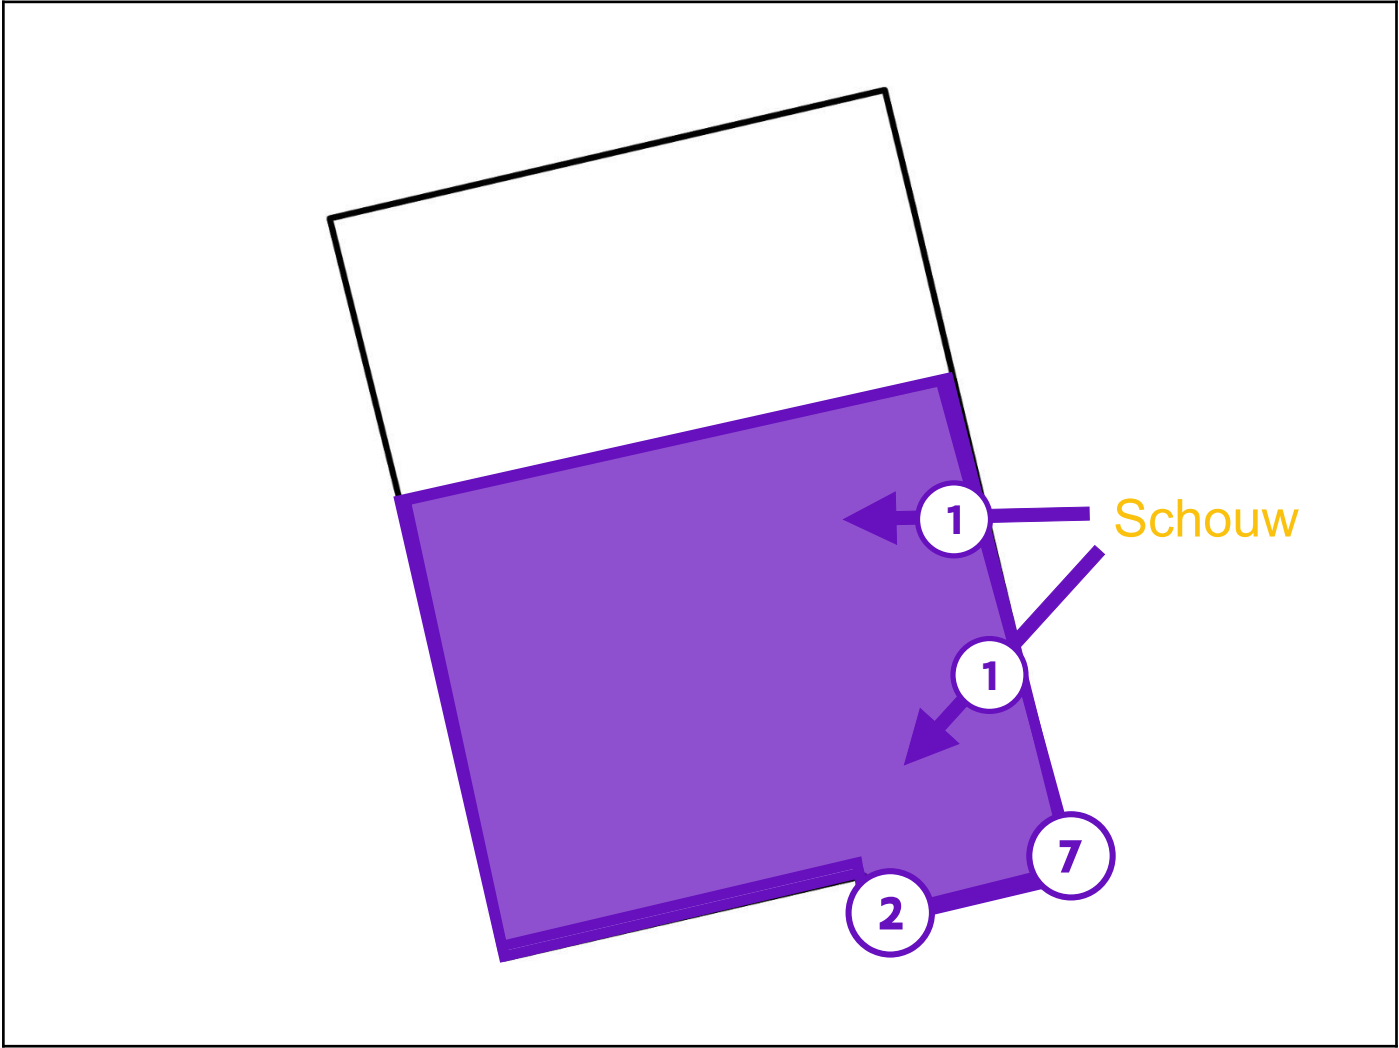
# Plan 1.3: Dakenplan

| Beschrijving | Type | Actie |
|---|---|---|
| 1. Schoorsteen rookgaskanalen - beoordeling | Beperking | - |
| 2. Onderdak niet waarneembaar | Beperking | - |

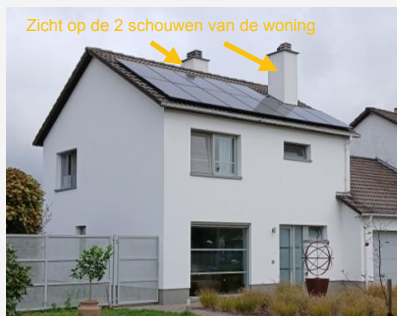
Situeringsfoto

### Tijdelijke beperking

**Reden:** Het te onderzoeken materiaal situeert zich hoger dan 3,50 m te rekenen vanaf een veilige ondergrond

**Uitleg van de asbestdeskundige:** De rookgaskanalen zijn niet beoordeeld. Aan de binnenzijde zijn deze niet toegankelijk. Aan de buitenzijde is het hoger dan 3,5 meter om de schoorstenen te inspecteren. Het is niet zichtbaar of er een asbestverdacht rookgaskanaal aanwezig is in de schoorsteen. Conform ons inspectieprotocol mogen wij een beperking inroepen voor hoogtes hoger dan 3,5 m. Indien men dit wil laten onderzoeken, dient er een nieuwe afspraak gemaakt te worden en moet er een hoogtewerker voorzien worden, evenals iemand die bevoegd is om deze te bedienen.

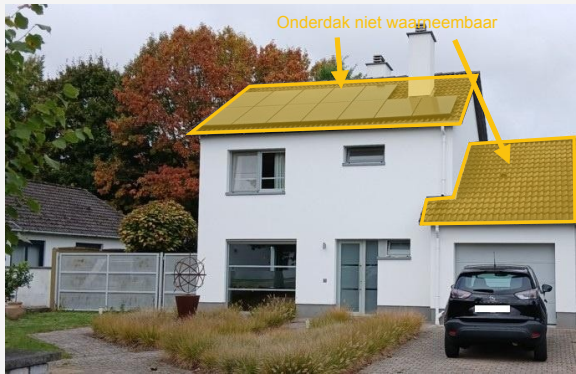
Situeringsfoto

#### Permanente beperking

**Reden:** Het te onderzoeken materiaal situeert zich hoger dan 3,50 m te rekenen vanaf een veilige ondergrond

**Uitleg van de asbestdeskundige:** Het onderdak is niet waarneembaar vanwege de hoogte, die meer dan 3,5 meter bedraagt. Door de afwerkingsgraad aan de binnenzijde van de bovenste verdieping is het onderdak niet zichtbaar of inspecteerbaar. We hebben geprobeerd een dakpan op te tillen om het onderdak te inspecteren, maar dit is niet gelukt. Alleen destructief onderzoek kan bepalen of het onderdak al dan niet asbesthoudend is (type menuiserite).

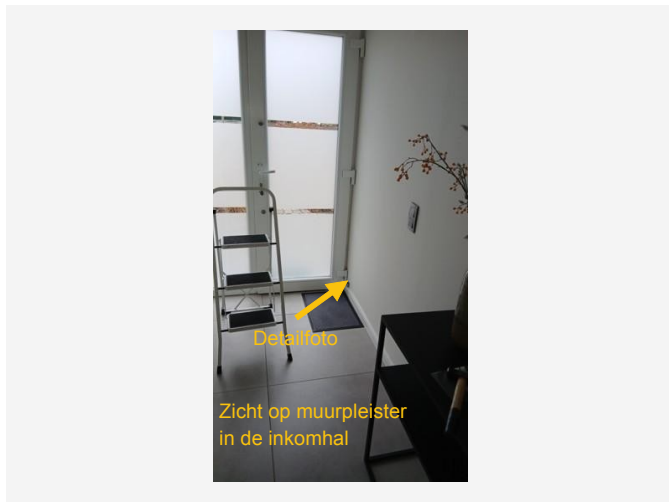
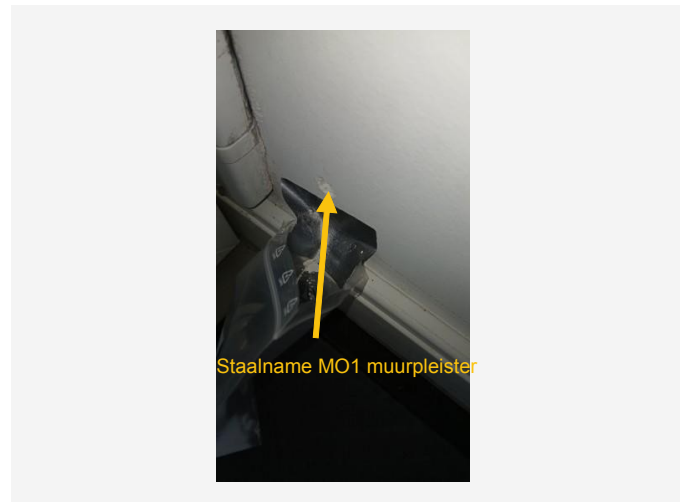
## Fiche 3: Muurpleister

Geen asbest

| # | Type | Referentie | Resultaat |
|---|---|---|---|
| 3.1 | Mengmonster | MO1 muurpleister | Geen asbest |

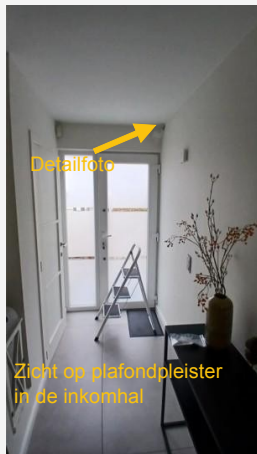
## Fiche 4: Plafondpleister

Geen asbest

| # | Type | Referentie | Resultaat |
|---|---|---|---|
| 4.1 | Mengmonster | MO2 plafondpleister | Geen asbest |

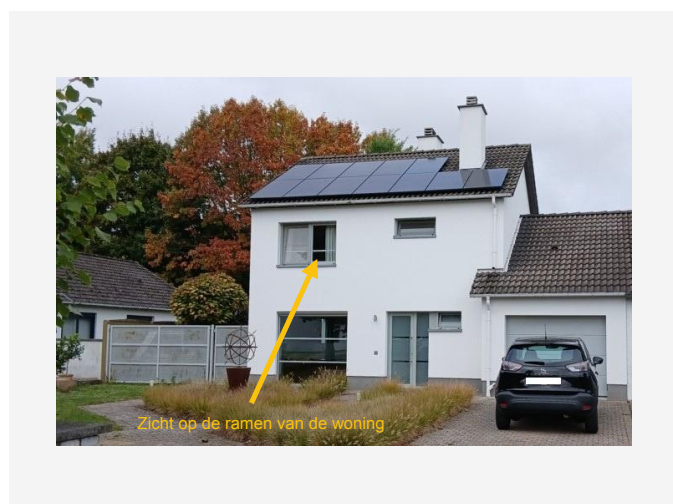
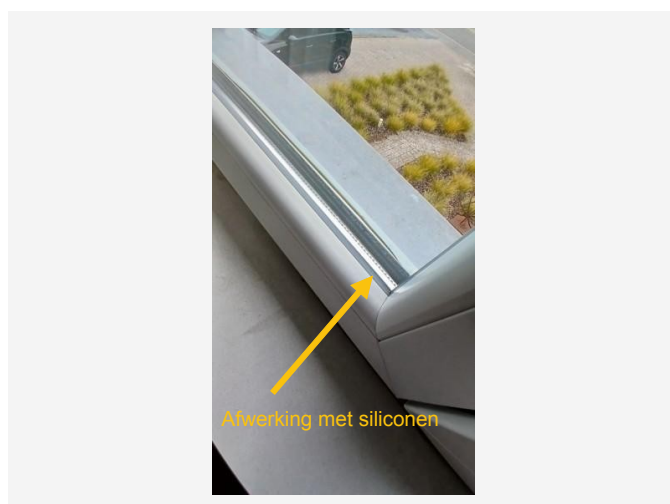
### Fiche 5: Siliconen aan schrijnwerk

| Beschrijving | Notitie | Terug te vinden op plannen |
|---|---|---|
| Fiche 5: Siliconen aan schrijnwerk | Het schrijnwerk is afgewerkt met siliconen. | Plan 1.1: gelijkvloers<br>Plan 1.2: 1e verdieping<br>Plan 2.1: Tuinhuis plan |

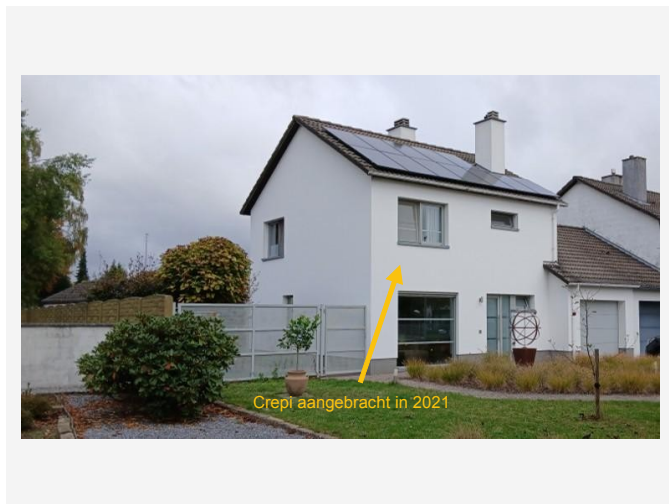
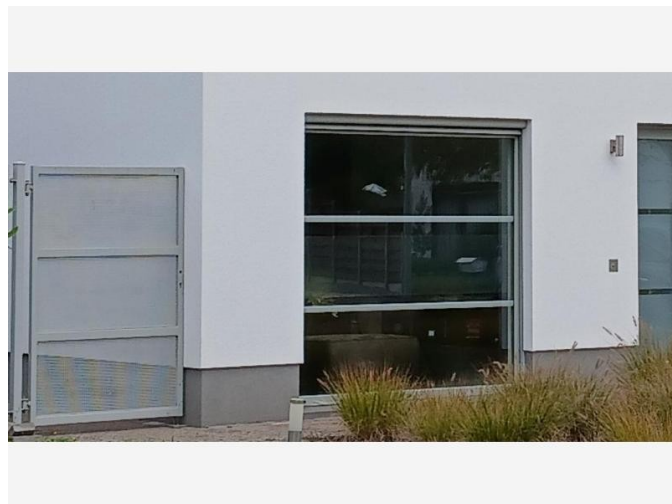
## Fiche 6: Crepi uit 2021

| Beschrijving | Notitie | Terug te vinden op plannen |
|---|---|---|
| Fiche 6: Crepi uit 2021 | De crepi op de gevel van de woning, tuinhuis en tuinmuur werd aangebracht in 2021. Zie factuur. | Plan 1.1: gelijkvloers<br>Plan 1.2: 1e verdieping<br>Plan 2.1: Tuinhuis plan<br>Plan 3.1: Vaststellingen buiten de constructies |

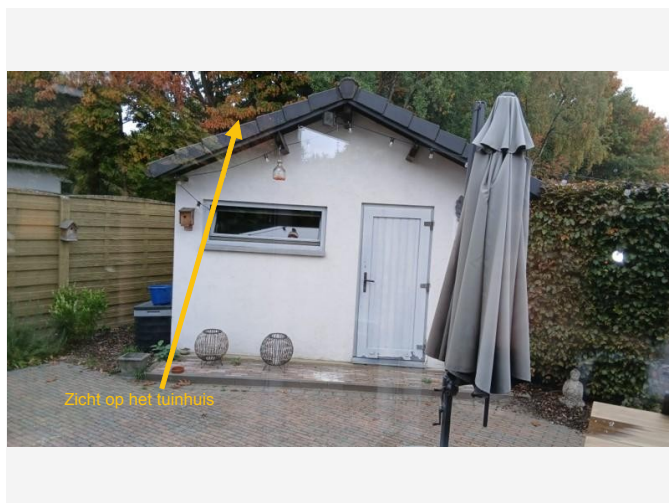
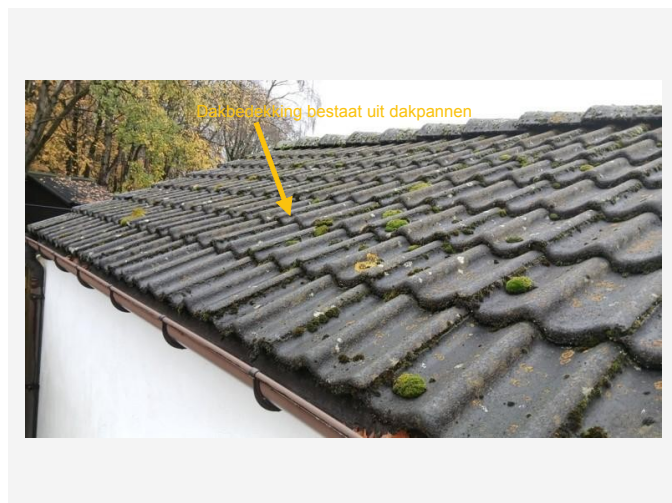
## Fiche 7: Dakbedekking woning en tuinhuis met dakpannen

| Beschrijving | Notitie | Terug te vinden op plannen |
|---|---|---|
| Fiche 7: Dakbedekking woning en tuinhuis met dakpannen | De dakbedekking van woning en tuinhuis bestaat uit dakpannen. | Plan 1.3: Dakenplan<br>Plan 2.1: Tuinhuis plan |

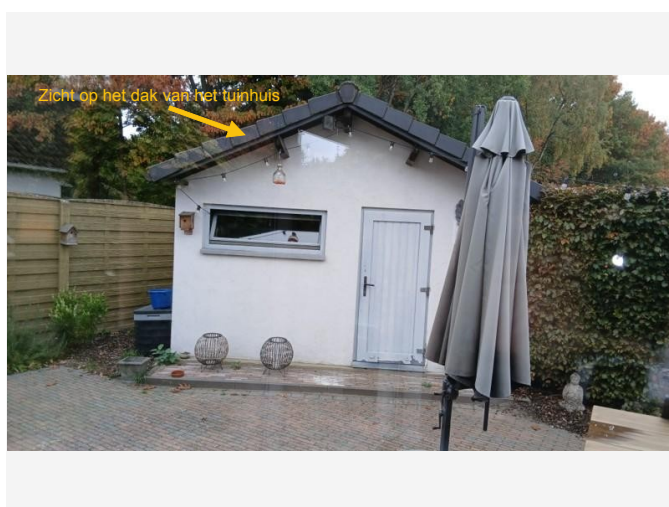
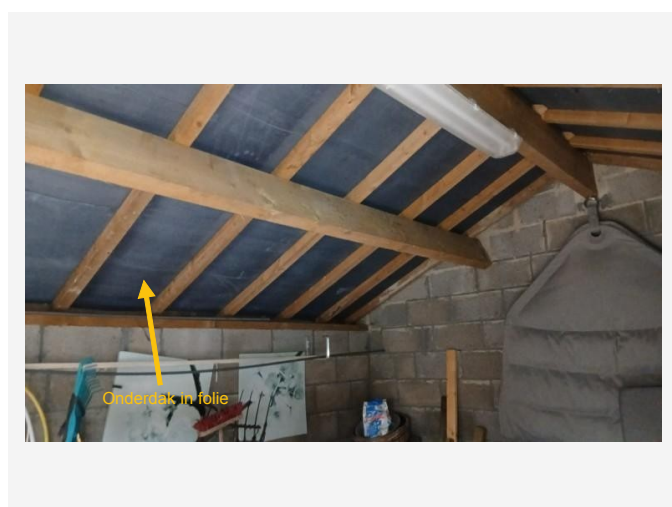
## Fiche 8: Onderdakfolie onderdak tuinhuis

| Beschrijving | Notitie | Terug te vinden op plannen |
|---|---|---|
| Fiche 8: Onderdakfolie onderdak tuinhuis | Het onderdak van het tuinhuis bestaat uit onderdakfolie. | Plan 2.1: Tuinhuis plan |
