# Asbestinventarisatetest

Lieve Vrouwstraat 15, 3600 Genk

Attestnummer : 20230509-000393.000

Uitgegeven op : 09.05.2023

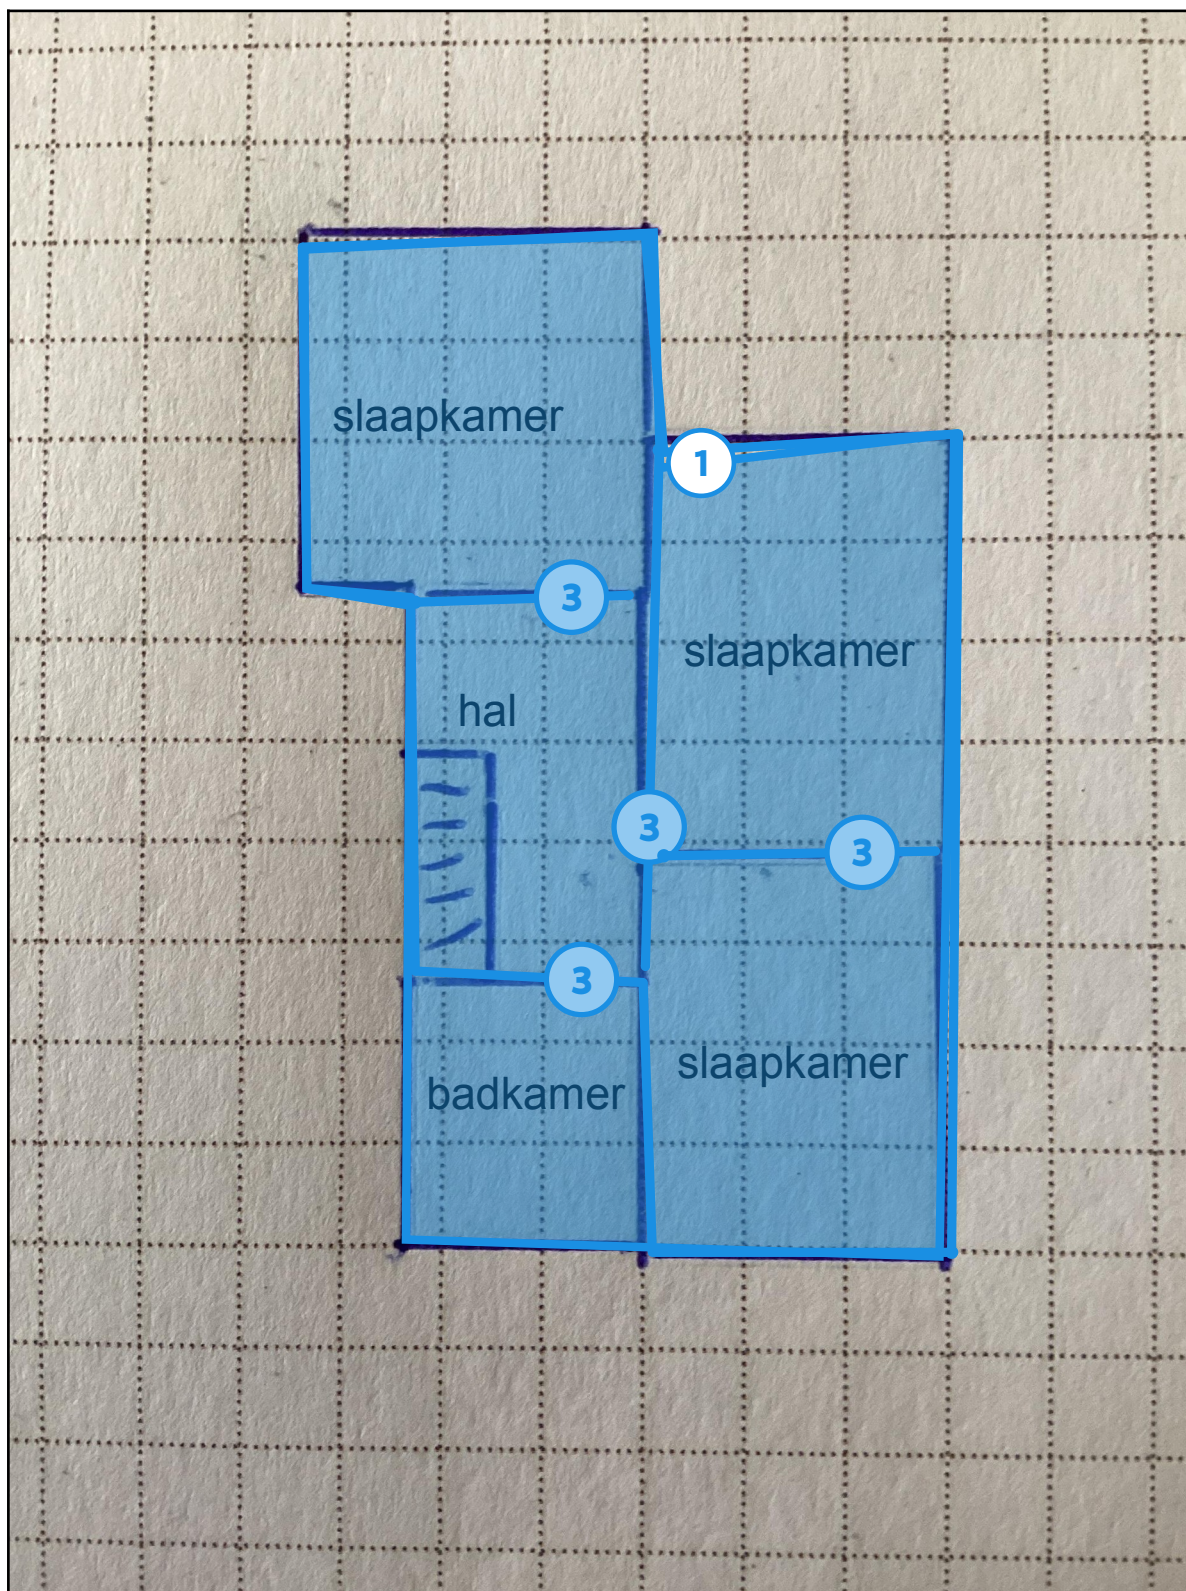
## Plan 1.2: Verdieping

1. Pleister plafond	Geen asbest	-
3. Pleister wanden	Geen asbest	-

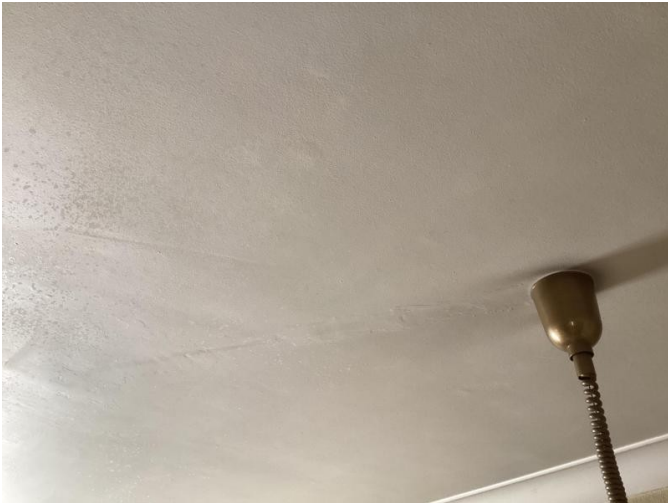
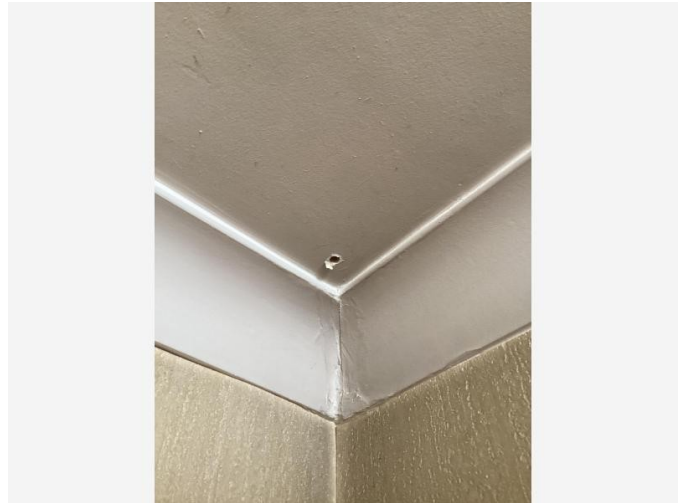
# Fiche 1: Pleister plafond

Geen asbest

#	Type	Referentie	Resultaat
1.1	Mengmonster	Asb002	Geen asbest

Beschrijving	Pleister plafond
Omgeving	Binnen
Primaire drager	Plafond

<b>Bindmiddel van materiaal</b>	Gips - kalk
<b>Gebondenheid op basis van bindmiddel</b>	Niet-hechtgebonden
<b>Hoeveelheid (oppervlakte - dikte - aantal)</b>	• 160,00 m <sup>2</sup> - 1,00 cm - 1 stuk
<b>Totaal volume</b>	1,60 m <sup>3</sup>
<b>Identificatiemethode</b>	Vaststelling met monstername
<b>Destructieve handeling voor identificatie</b>	Nee

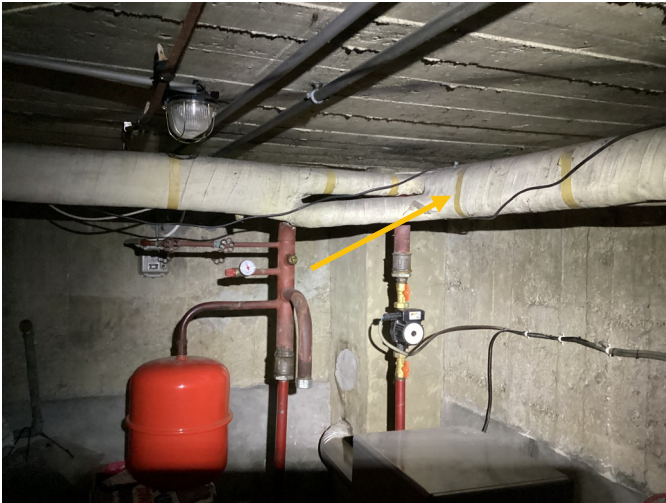
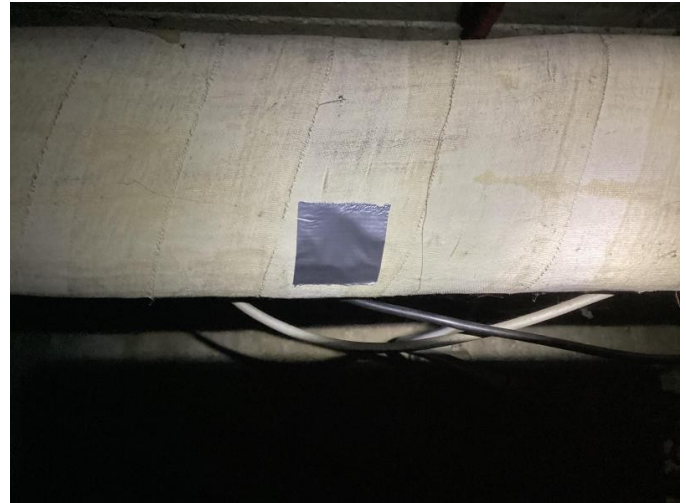
## Fiche 2: Leidingisolatie

Geen asbest

#	Type	Referentie	Resultaat
2.1	Mengmonster	Asb003	Geen asbest
2.2	Mengmonster	Asb004	Geen asbest

Beschrijving	Leidingisolatie
Omgeving	Binnen
Primaire drager	HVAC infrastructuur en uitrusting

<b>Bindmiddel van materiaal</b>	Gips - kalk
<b>Gebondenheid op basis van bindmiddel</b>	Niet-hechtgebonden
<b>Hoeveelheid (lengte - omtrek - dikte - aantal)</b>	<ul style="list-style-type: none"><li>• 20,00 m - 25,00 cm - 4,00 cm - 1 stuk</li></ul>
<b>Totaal volume</b>	0,20 m <sup>3</sup>
<b>Identificatiemethode</b>	Vaststelling met monstername
<b>Destructieve handeling voor identificatie</b>	Nee

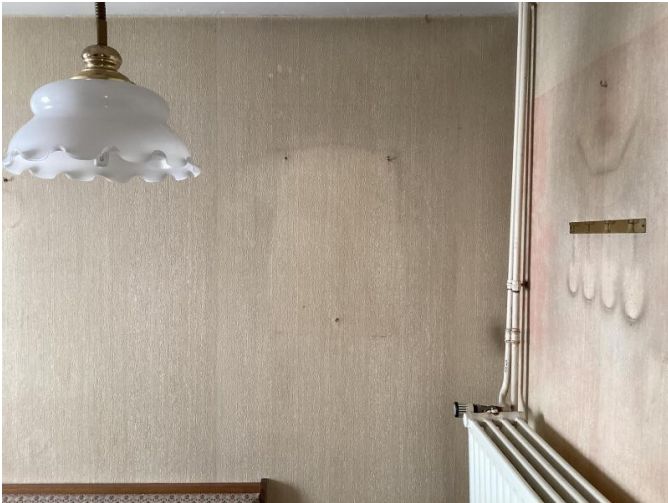
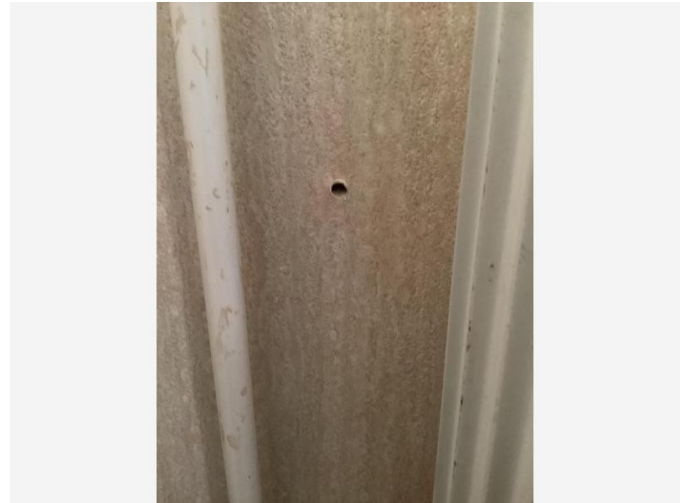
## Fiche 3: Pleister wanden

Geen asbest

#	Type	Referentie	Resultaat
3.1	Mengmonster	Asb001	Geen asbest

Beschrijving	Pleister wanden
Omgeving	Binnen
Primaire drager	Binnenwand

<b>Bindmiddel van materiaal</b>	Gips - kalk
<b>Gebondenheid op basis van bindmiddel</b>	Niet-hechtgebonden
<b>Hoeveelheid (oppervlakte - dikte - aantal)</b>	• 300,00 m <sup>2</sup> - 1,00 cm - 1 stuk
<b>Totaal volume</b>	3,00 m <sup>3</sup>
<b>Identificatiemethode</b>	Vaststelling met monstername
<b>Destructieve handeling voor identificatie</b>	Nee
