Asbestinventarisatetest

Irisstraat 48, 3600 Genk

Attestnummer : 20231128-000493.000

Uitgegeven op : 28.11.2023

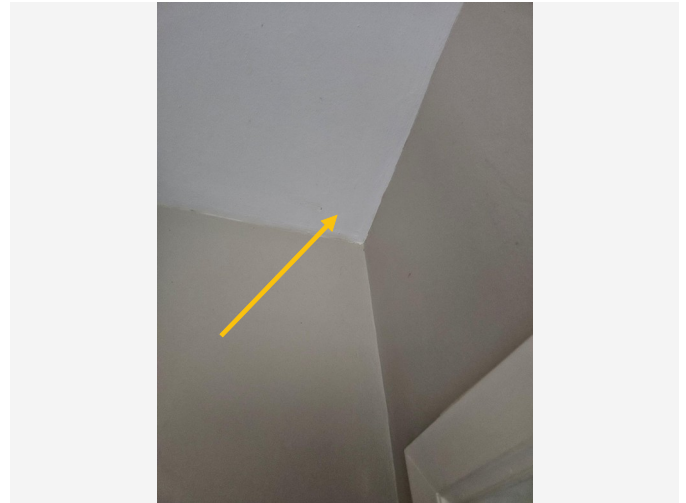
Geen asbest

#	Type	Referentie	Resultaat
4.1	Mengmonster	23-9323-50-M02	Geen asbest

Beschrijving	Woning: Pleisterwerk plafond
Omgeving	Binnen
Primaire drager	Plafond

Bindmiddel van materiaal	Gips - kalk
Gebondenheid op basis van bindmiddel	Niet-hechtgebonden
Hoeveelheid (oppervlakte - dikte - aantal)	• 285,00 m ² - 1,50 cm - 1 stuk
Totaal volume	4,275 m ³
Identificatiemethode	Vaststelling met monstername
Destructieve handeling voor identificatie	Nee
