Asbestinventarisatetest

Noordlaan 31, 3600 Genk

Attestnummer : 20240118-000144.000

Uitgegeven op : 18.01.2024

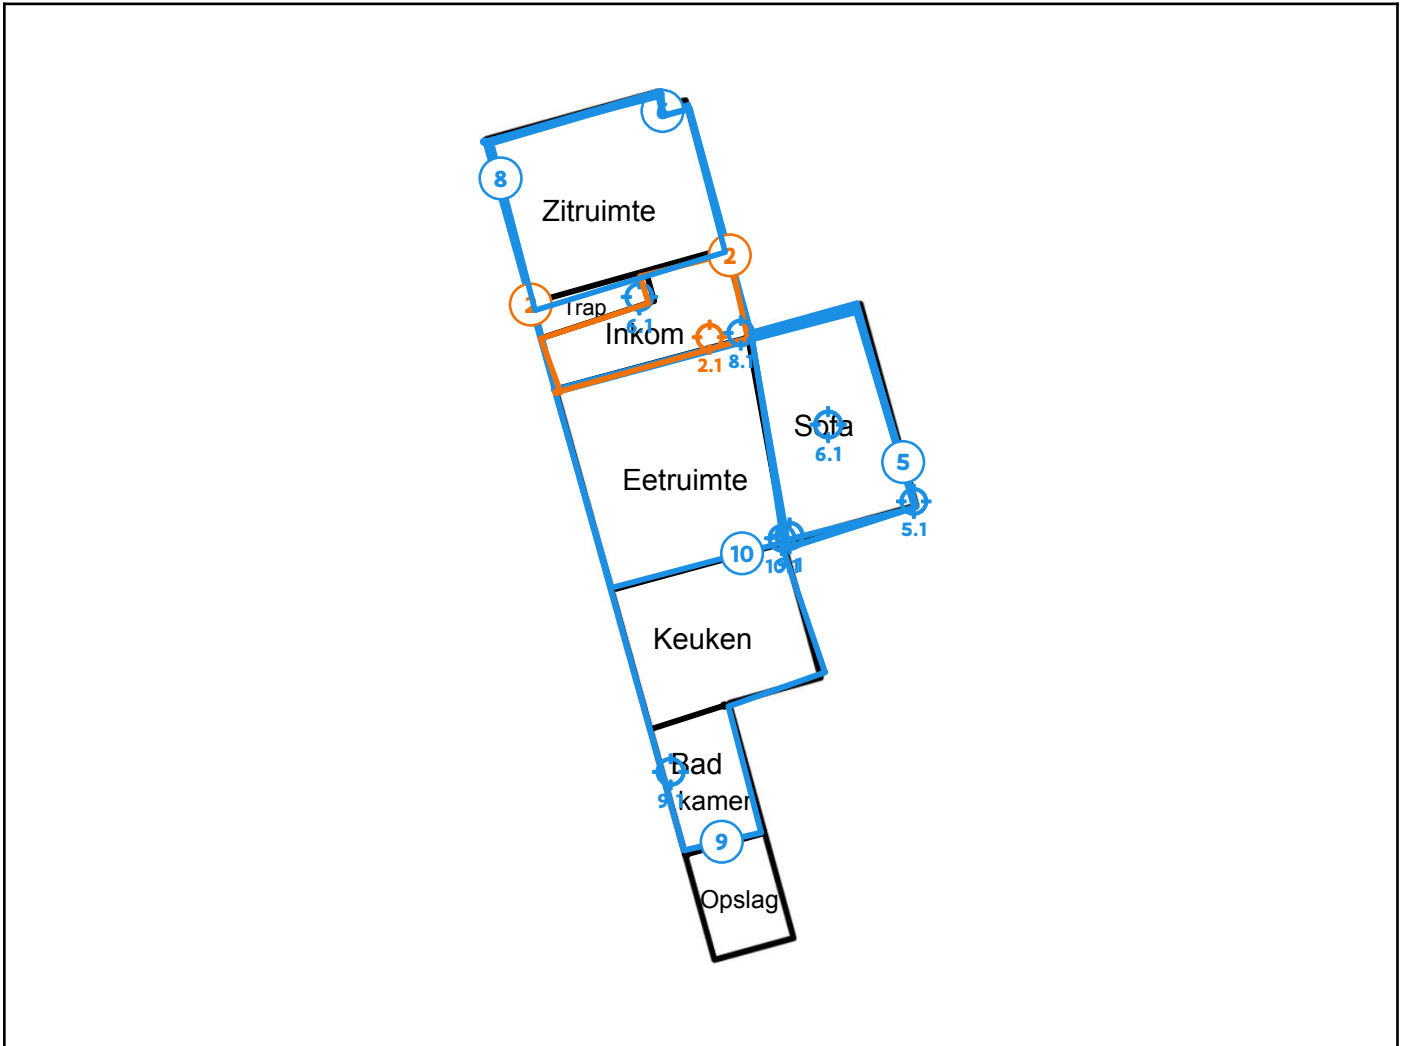
Plan 1.2: Gelijkvloers

Beschrijving	Type	Actie
2. Vinylzeil inkom	Asbestmateriaal	Verwijderen
2.1 Code: P4	Puntmonster	-
5. Vinylzeil sofaruimte	Geen asbest	-
5.1 Code: P1	Puntmonster	-
6. Pleister plafonds	Geen asbest	-
6.1 Code: MM2	Mengmonster	-
8. Vinylzeil zitruimte	Geen asbest	-

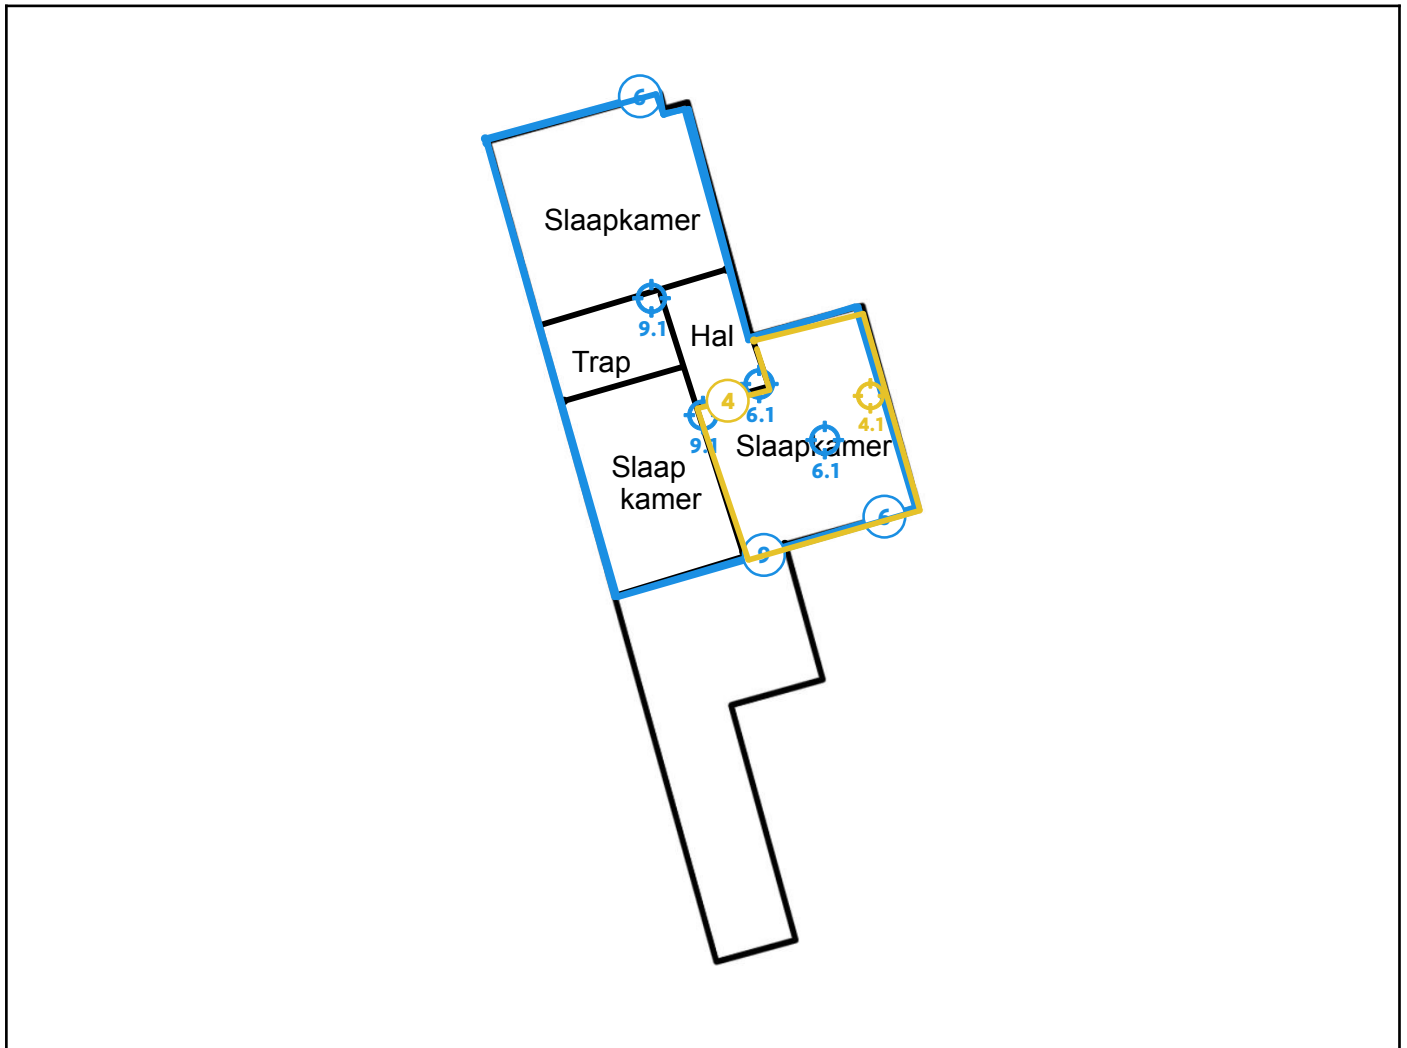
Plan 1.3: 1ste verdieping

Beschrijving	Type	Actie
4. Vinylzeil slaapkamer	Asbestmateriaal	Zorgvuldig beheren
4.1 Code: P6	Puntmonster	-
6. Pleister plafonds	Geen asbest	-
6.1 Code: MM2	Mengmonster	-
9. Pleister wanden	Geen asbest	-
9.1 Code: MM1	Mengmonster	-

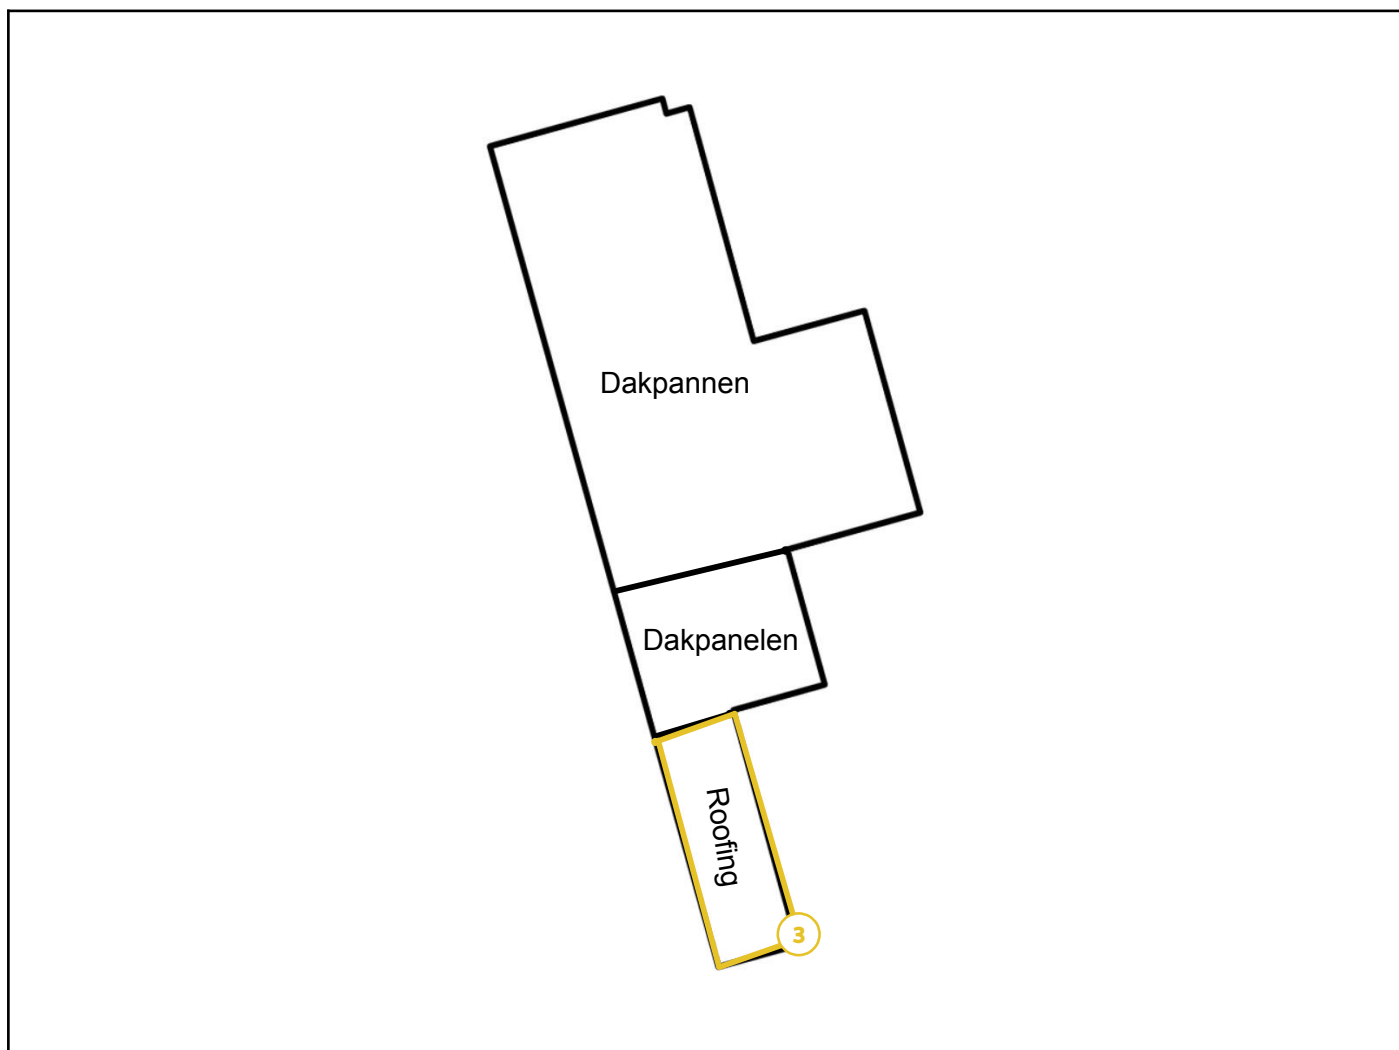
Plan 1.5: Dak

Beschrijving	Type	Actie
3. Roofing plat dak	Asbestmateriaal	Zorgvuldig beheren

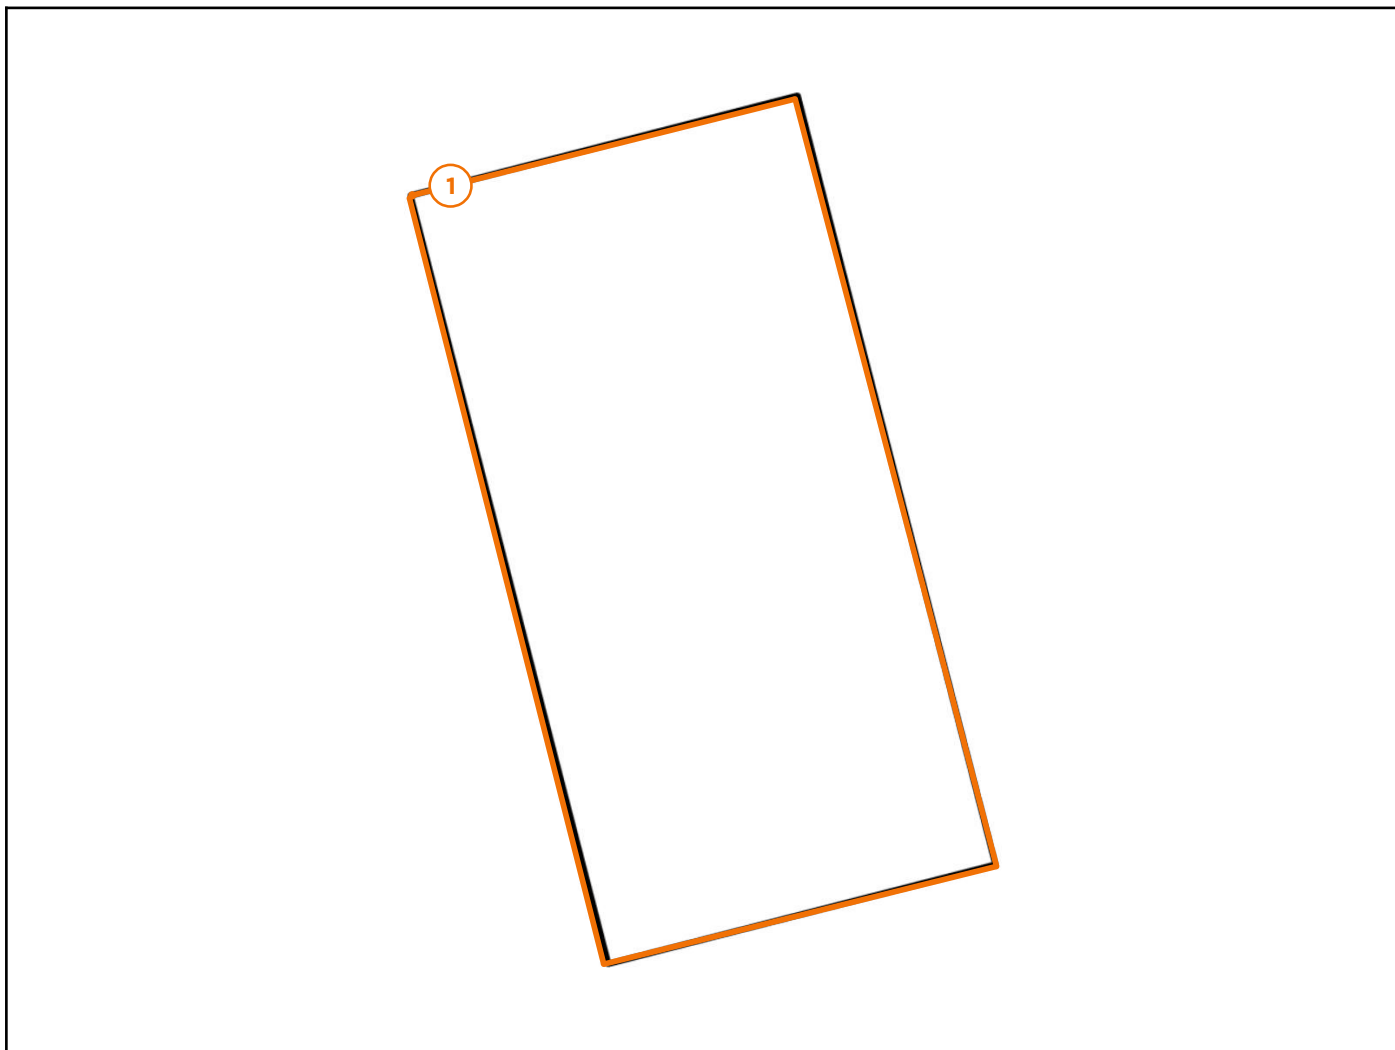
Plan 2.1: Plan

Beschrijving	Type	Actie
1. Golfplaten garage	Asbestmateriaal	Verwijderen
