Asbestinventarisatetest

Azalealaan 10, 3600 Genk

Attestnummer : 20241226-000028.000

Uitgegeven op : 26.12.2024

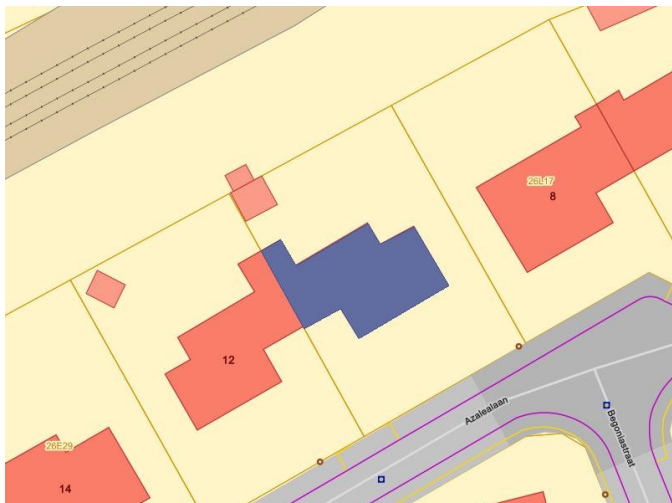
Zone 1: Hoofdgebouw

- 1 Asbestmateriaal**
- 0 Beperkingen
- 0 Uitsluitingen
- 0 Roerende goederen
- 0 Puin, steenslag, (water)bodem
- 1 Advies**
- 1 Geen asbest**

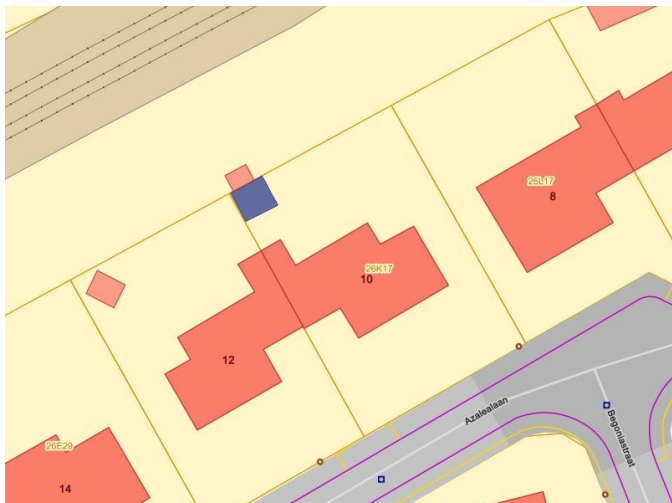
Zone 2: Tuinhuis

- 0 Asbestmaterialen
- 0 Beperkingen
- 0 Uitsluitingen
- 0 Roerende goederen
- 0 Puin, steenslag, (water)bodem
- 0 Adviezen
- 0 Geen asbest
