# Asbestinventarisatetest

Blookstraat 21, 3600 Genk

Attestnummer : 20260703-000137.000

Uitgegeven op : 03.07.2026

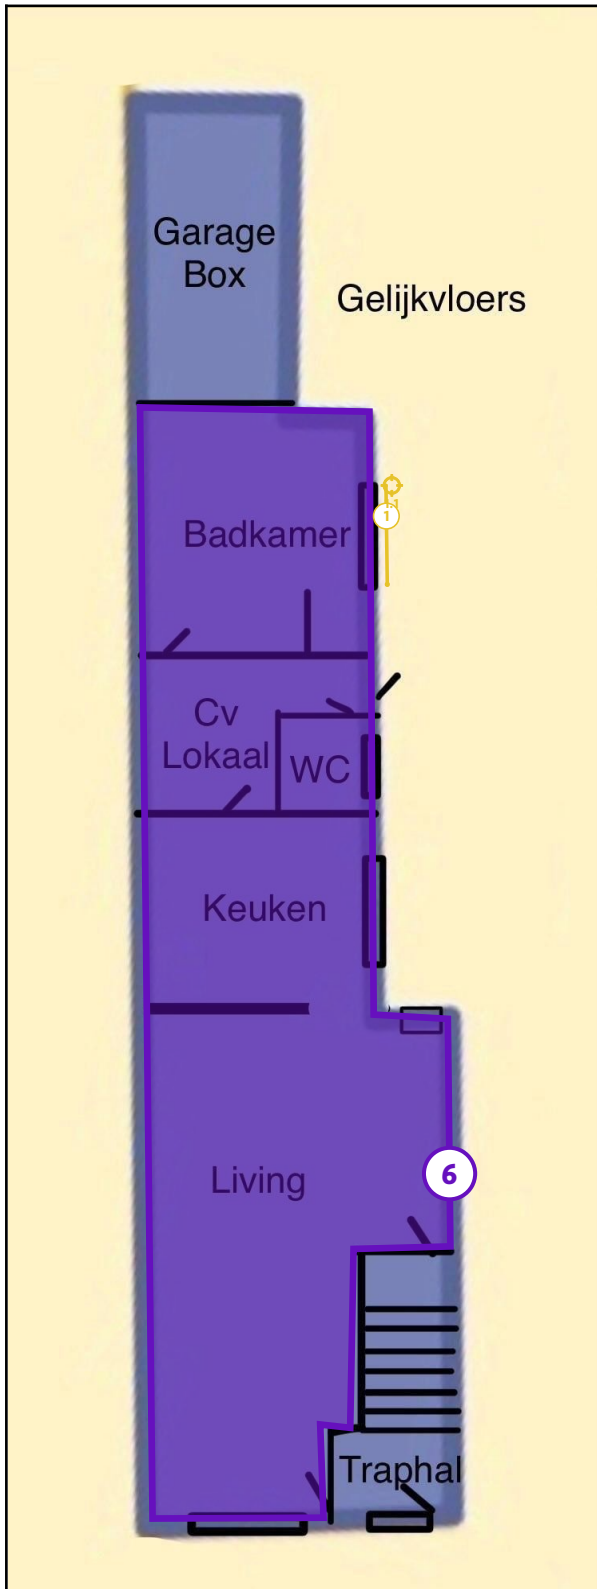
## Plan 1.4: Gelijkvloers

1. Vensterbank - Buiten	Asbestmateriaal	Zorgvuldig beheren
1.1 Code: M04	Puntmonster	-
6. Tegellijm onder vloertegels	Advies	-

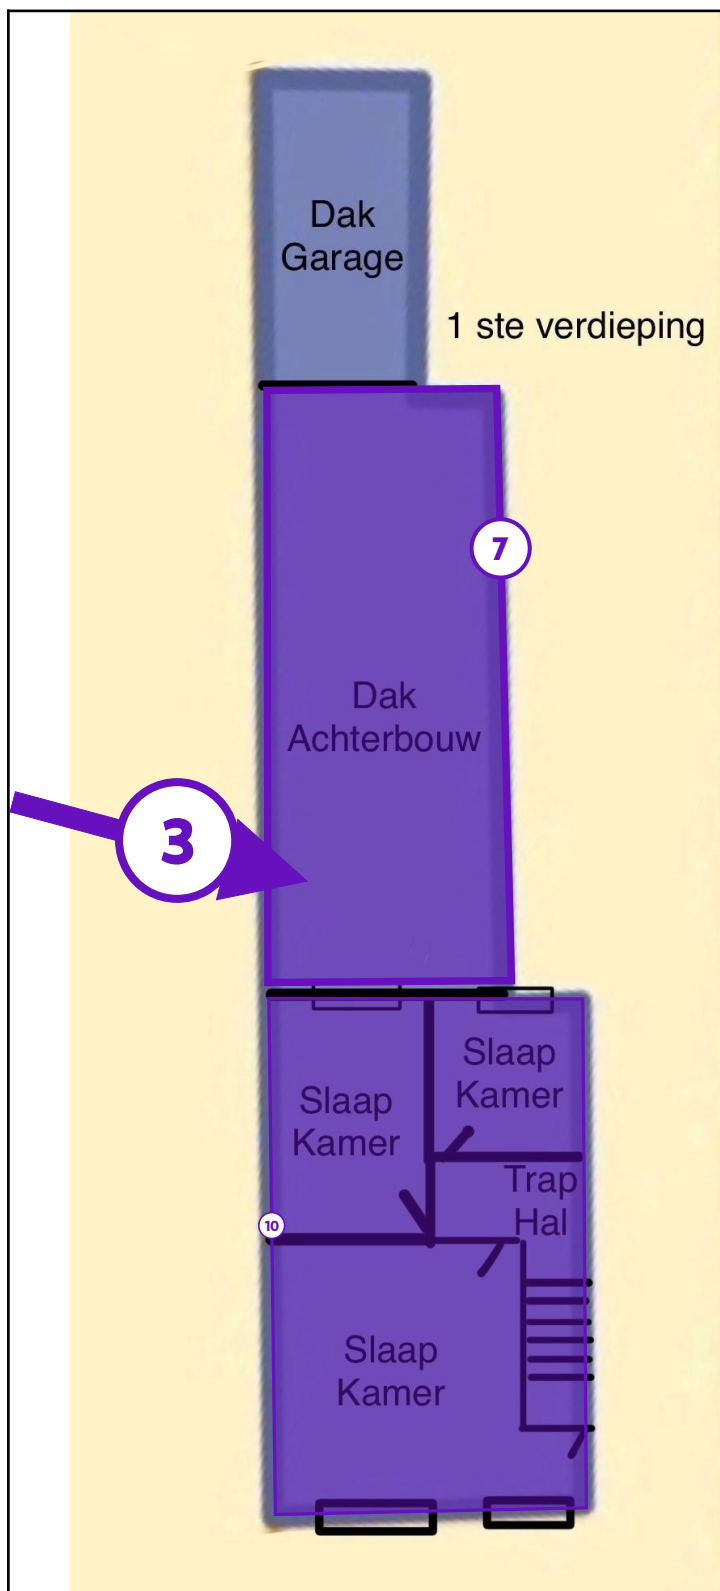
## Plan 1.6: 1 ste verdieping

3. Binnenzijde en bovenzijde van de schouw	Beperking	-
7. Zolder zonder toegangsluik	Advies	-
10. Plafondafwerking in gipskarton/hout/pvc	Advies	-

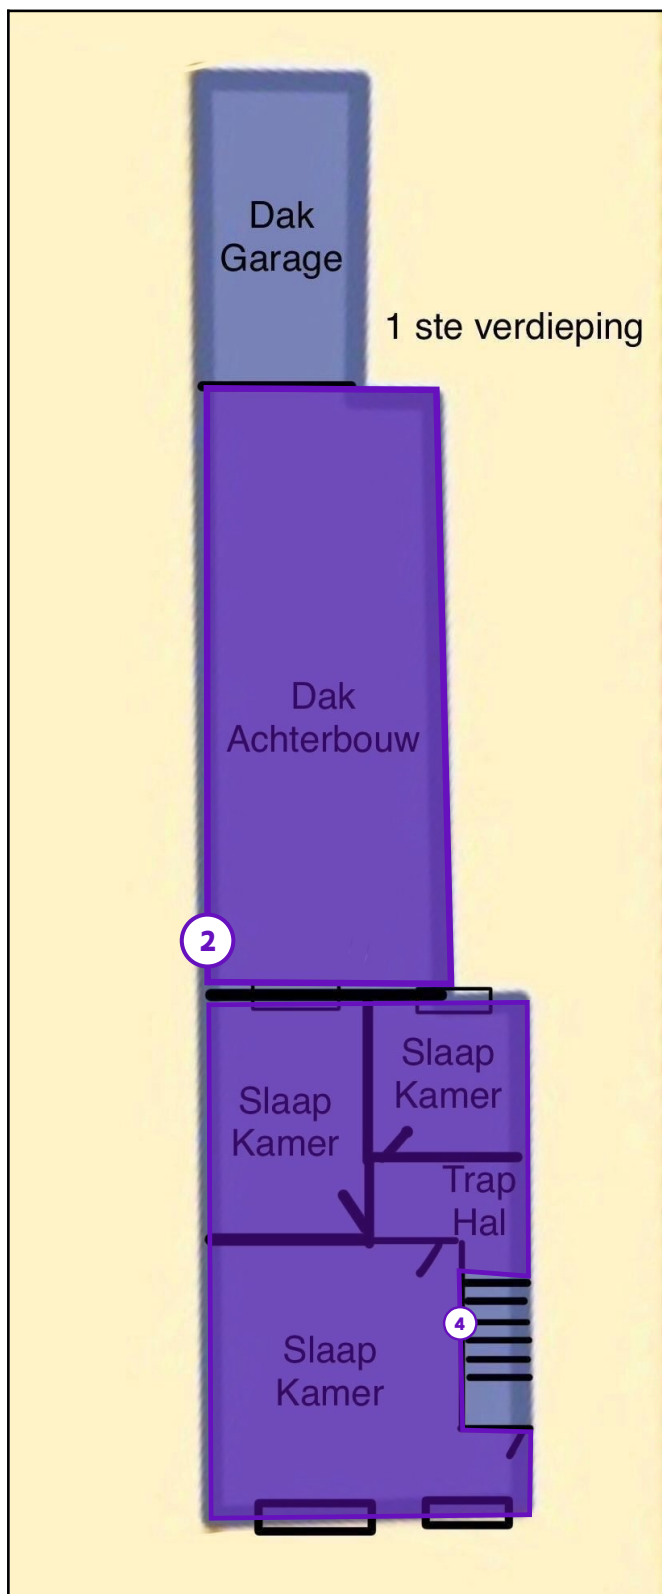
## Plan 1.8: 1 ste verdieping

2. Onderdak achterbouw niet waarneembaar	Beperking	-
4. Vloerbekleding - Niet verdacht	Advies	-

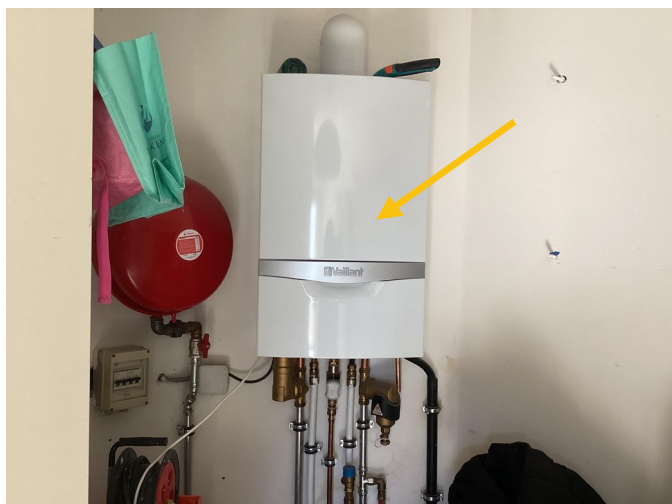
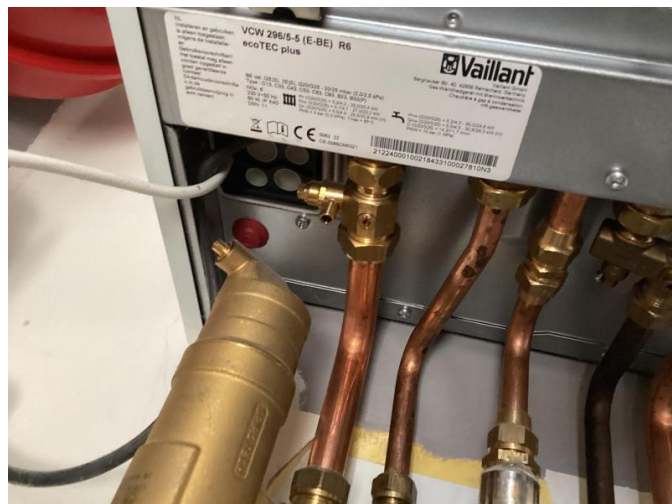
### Fiche 14: Niet-asbestverdachte stookketel

Beschrijving	Notitie	Terug te vinden op plannen
Fiche 14: Niet-asbestverdachte stookketel	De volgende materialen aan onderdelen van een centrale verwarming werden vastgesteld als niet-asbestverdacht, nl stookketel  De stookketel heeft als bouwjaar 2022	Plan 1.2: Gelijkvloers
Fiche 15: Afkitting ramen siliconen	De afkitting van de ramen bestaat uit siliconen. Dit is niet asbestverdacht. Het betreft de afkitting tussen ramen en profielen en tussen profielen en muren	Plan 1.2: Gelijkvloers Plan 1.5: 1 ste verdieping
Fiche 16: Dakbedekking - niet verdacht	Dakbedekking zadeldak bestaande uit terracotta pannen	Plan 1.7: 1 ste verdieping Plan 1.9: Zolderverdieping
Fiche 17: Onderdak - niet verdacht	De materialen onder de dakbedekking (onderdak,...) zijn niet asbest verdacht. Deze bestaan uit	Plan 1.10: Zolderverdieping

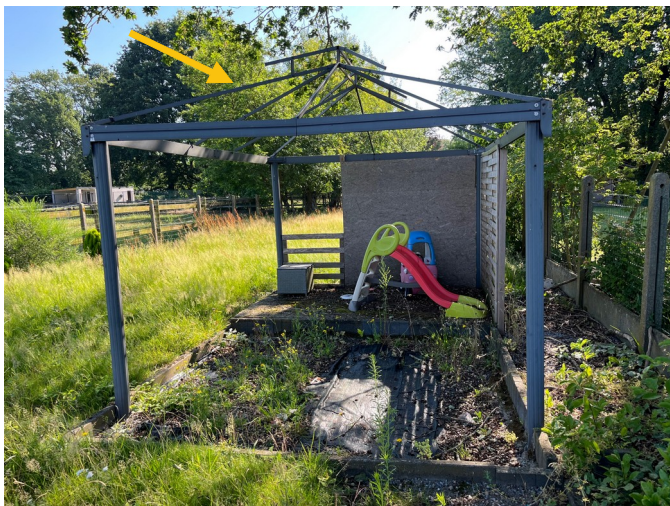
### Fiche 19: Dakbedekking pergola niet aanwezig

Beschrijving	Notitie	Terug te vinden op plannen
Fiche 19: Dakbedekking pergola niet aanwezig	Er is geen dakbedekking aanwezig op de pergola	Plan 2.1: Pergola plan
Fiche 20: Liftinfrastructuur - niet aanwezig	-	-
Fiche 21: Leidingisolatie - niet aanwezig	Geen leidingisolatie aanwezig.	Plan 1.2: Gelijkvloers
