# Asbestinventarisatetest

Eendstraat 15, 3530 Houthalen-Helchteren

Attestnummer : 20260724-000271.000

**Niet-asbestveilig**

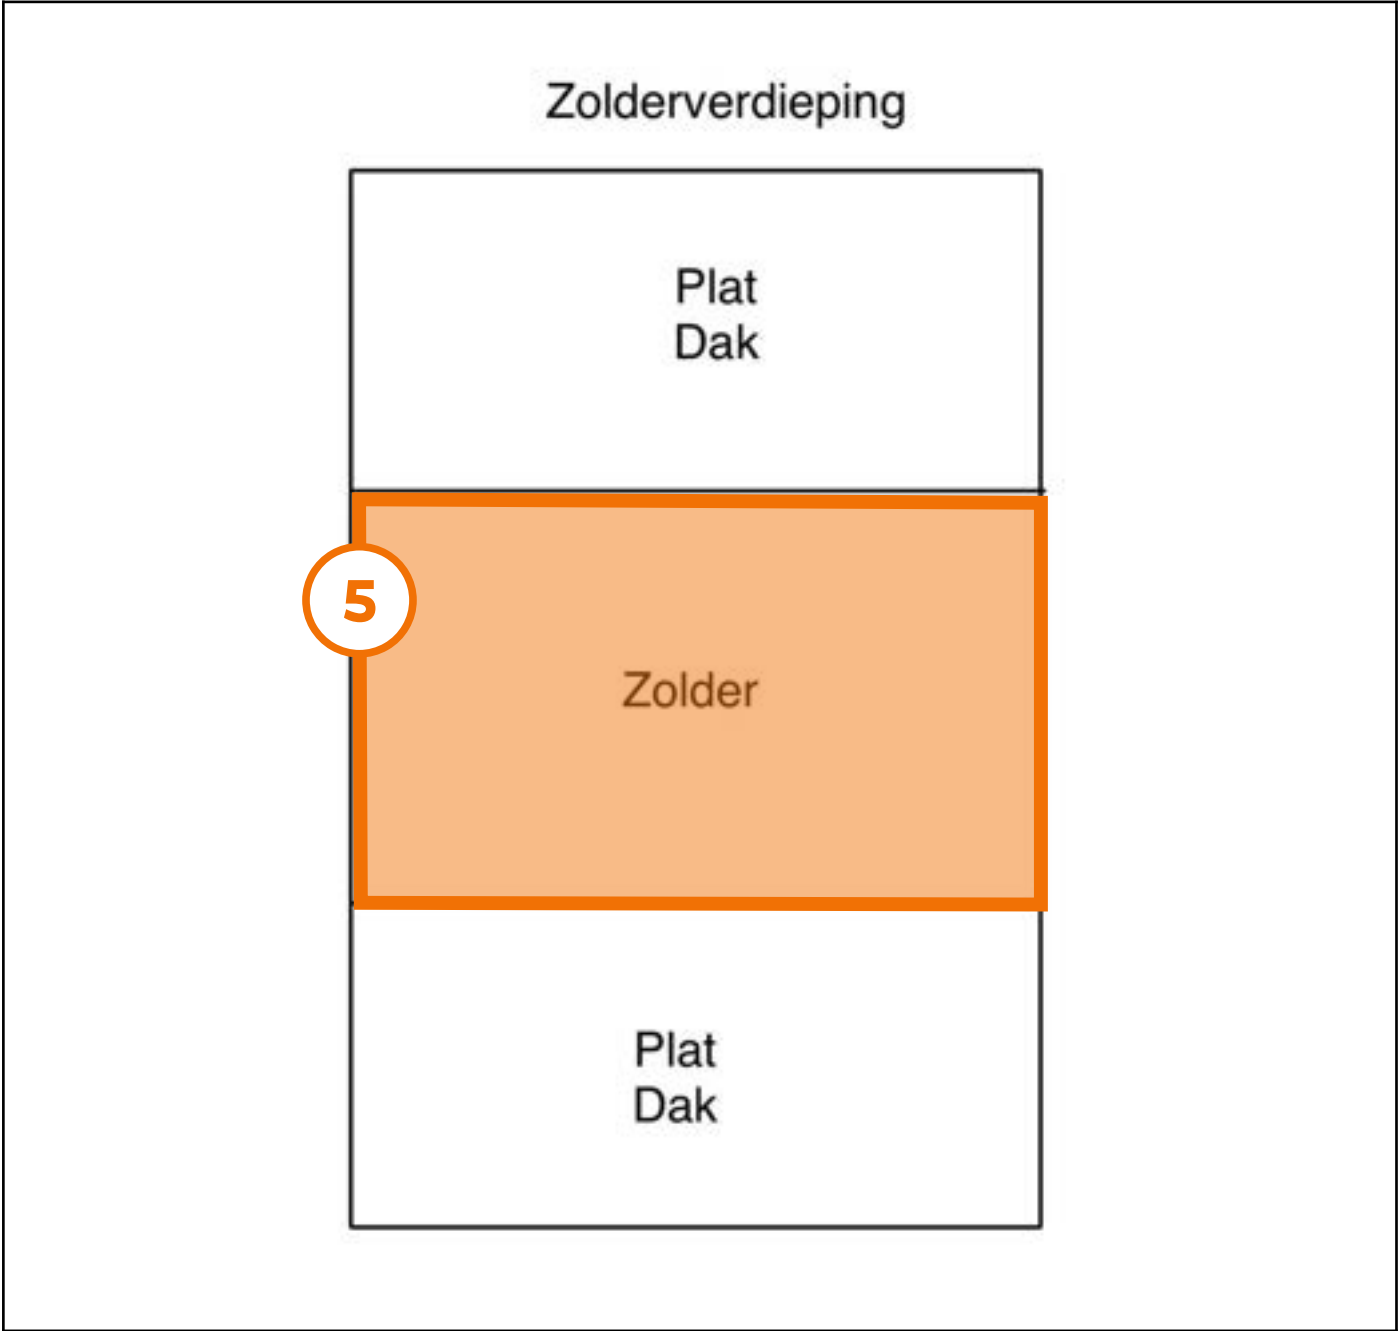
# Plan 1.9: Zolderverdieping

| Beschrijving | Type | Actie |
|---|---|---|
| 5. Dakbedekking - Dakleien | Asbestmateriaal | <a href="#">Verwijderen</a> |

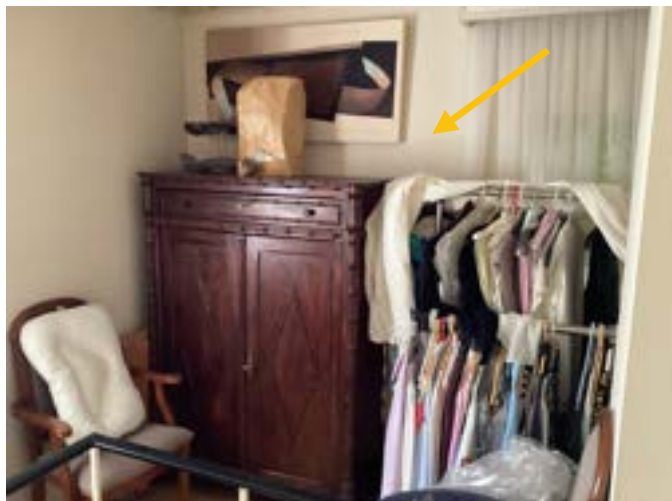
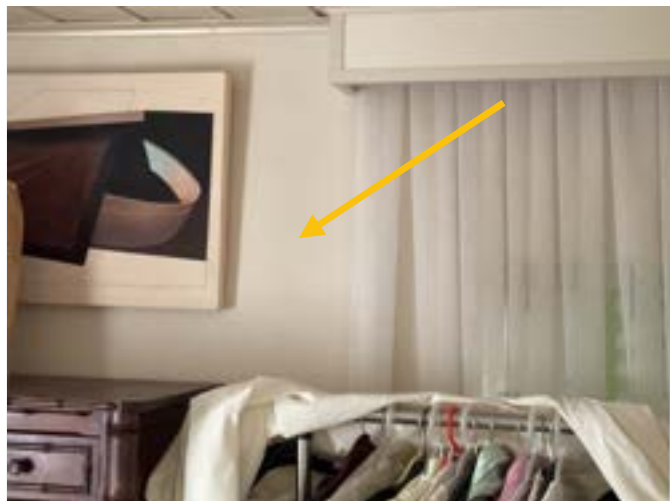
## Fiche 11: Valse wand(en)/voorzetwand(en) – Gipskarton-Pvc-hout

| Basis voor advies | De asbestdeskundige beoordeelt het materiaal als niet-asbestverdacht. |

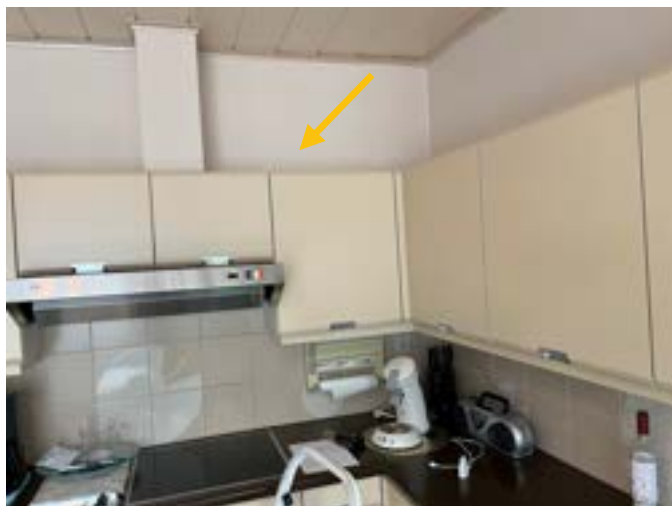
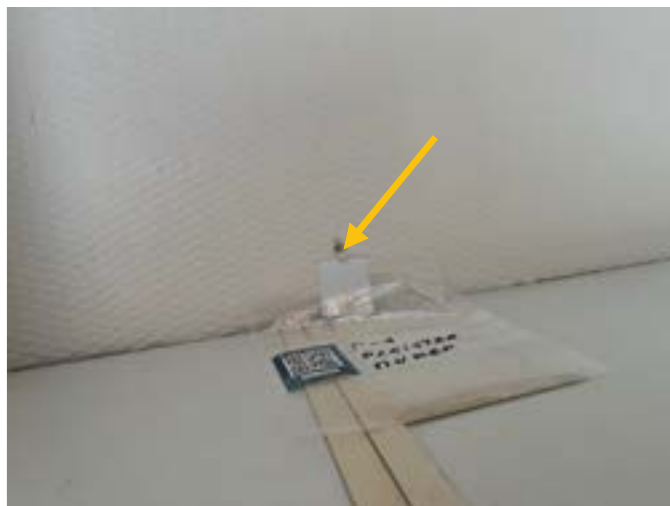
## Fiche 19: Pleisterwerk wanden

Geen asbest

| Opmerking | <p>De hoeveelheid betreft een schatting.</p> <p>Het materiaal werd bemonsterd op de volgende locaties: Keuken, slaapkamer, traphal.</p> <p>Het materiaal op volgende verplichte locatie werd niet bemonsterd wegens: stooklokaal geen pleisterwerk aanwezig</p> |

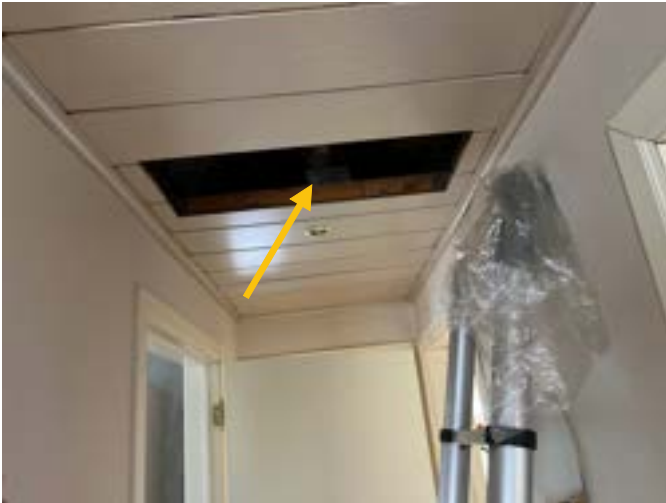
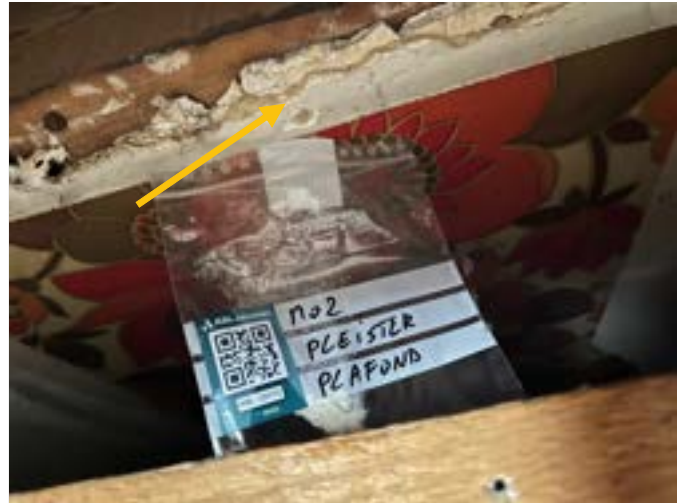
## Fiche 20: Pleisterwerk plafonds

Geen asbest

| Opmerking | <p>De hoeveelheid betreft een schatting</p> <p>Het materiaal werd bemonsterd op de volgende locaties: Traphal, wasplaats.</p> <p>Het materiaal op volgende verplichte locatie werd niet bemonsterd wegens: stooklokaal geen pleisterwerk aanwezig.</p> <p>Natte ruimtes geen vaststelling/staalname mogelijk zonder destructie.</p> |

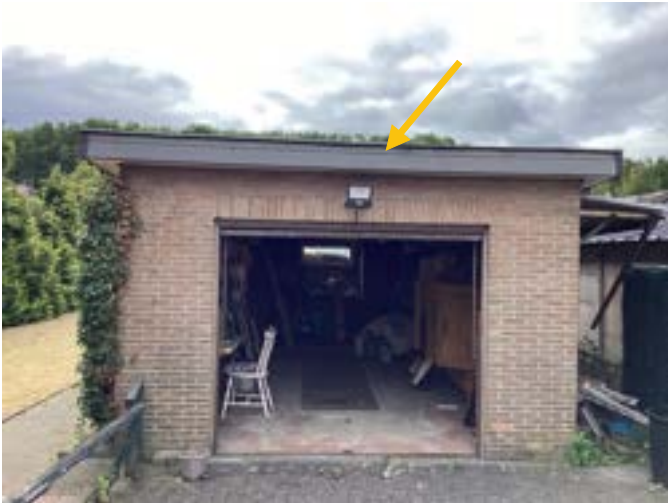
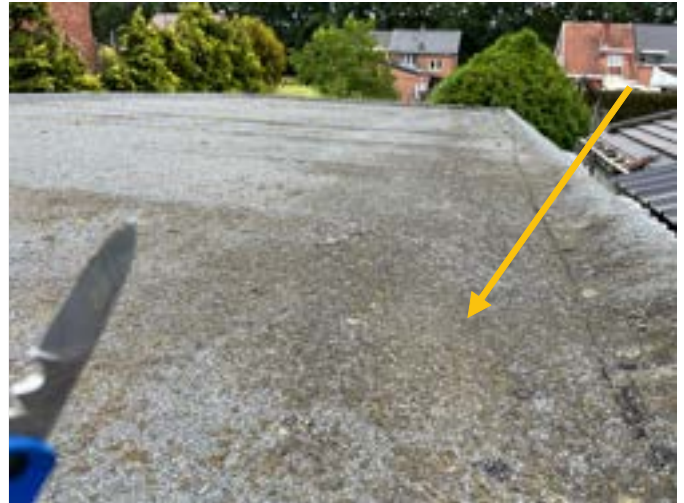
## Fiche 21: Dakbedekking garage - Roofing

Geen asbest

| Opmerking | <p>Er werd enkel een puntstaal genomen van de bovenste laag. Mogelijks zijn er onderliggende asbestverdachte lagen aanwezig die niet waarneembaar waren tijdens de inspectie. Wanneer bij renovatie- of sloopwerken blijkt dat er nog onderliggende lagen aanwezig zijn dient er hiervan een staal te worden genomen welke door een erkend laboratorium moet worden geanalyseerd.</p> <p>De hoeveelheid betreft een schatting.</p> |

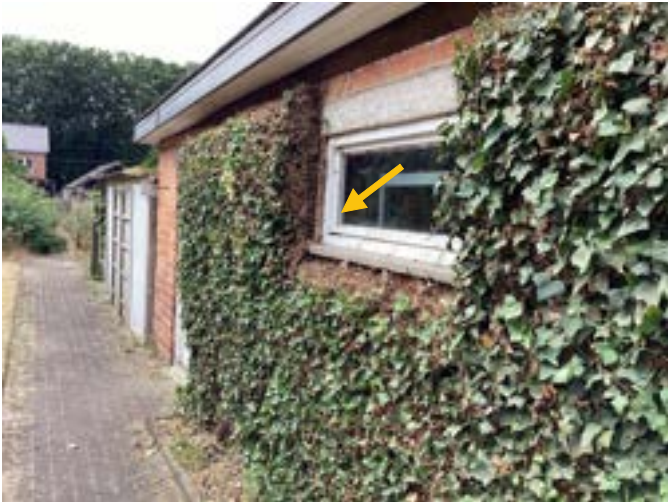
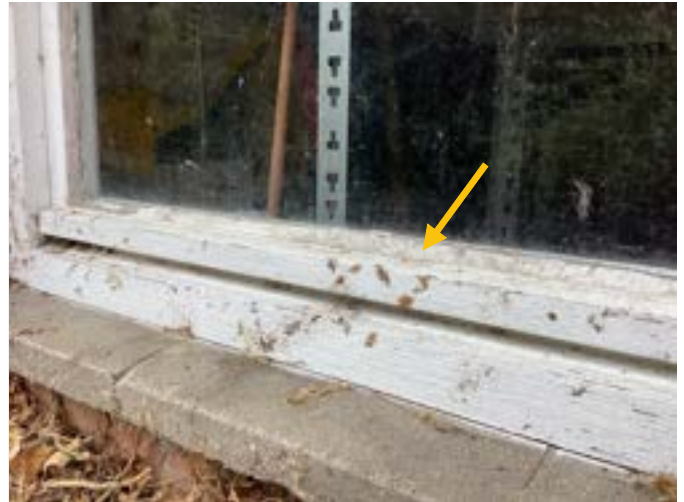
## Fiche 22: Mastiek/kit tussen glas en profiel - buiten garage

Geen asbest

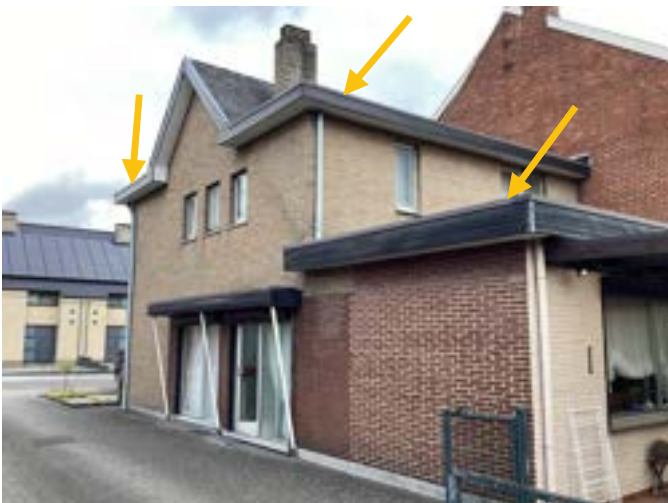
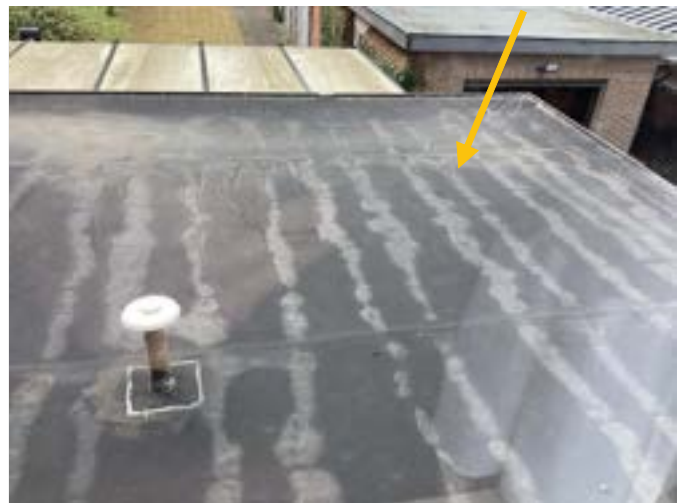
## Fiche 30: Dakbedekking - EPDM

| Beschrijving | Notitie | Terug te vinden op plannen |
|---|---|---|
| Fiche 30: Dakbedekking - EPDM | EPDM staat voor ethyleen-propyleen-dieen-monomeer. Deze combinatie zorgt ervoor de EPDM een heel flexibel, waterdicht en elastisch dak rubber is dat geen asbest bevat. Mogelijk zijn er onderliggende asbestverdachte lagen die niet waarneembaar waren op moment van de inspectie. Bij renovatie- of sloopwerken dient er eerst te worden gekeken of er onderliggende asbestverdacht lagen aanwezig zijn. Tevens dient er een staalname te gebeuren per verdacht laag. | Plan 1.4: Gelijkvloers<br>Plan 1.6: 1 ste verdieping |
